INFORME OPERATIVO FEBRERO

ACTIVIDADES REALIZADAS EN FEBRERO

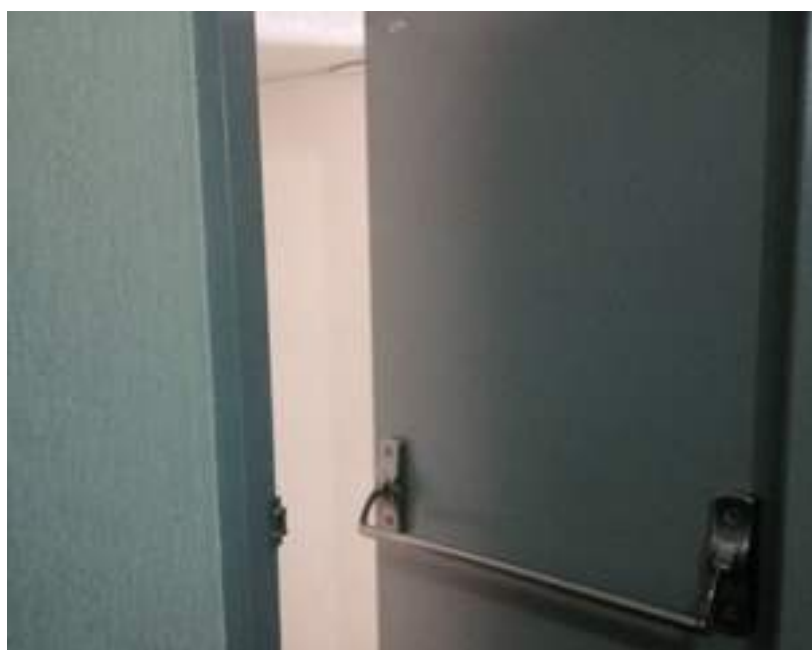
MANTENIMIENTO PUERTAS CORTAFUEGO

Se realiza mantenimiento a la totalidad de puertas cortafuego que consiste en engrase calibración de brazos y ajustes en cerraduras, a su vez se evidencio que varias cerraduras que han sido vandalizadas lo que genera sobrecostos a la copropiedad

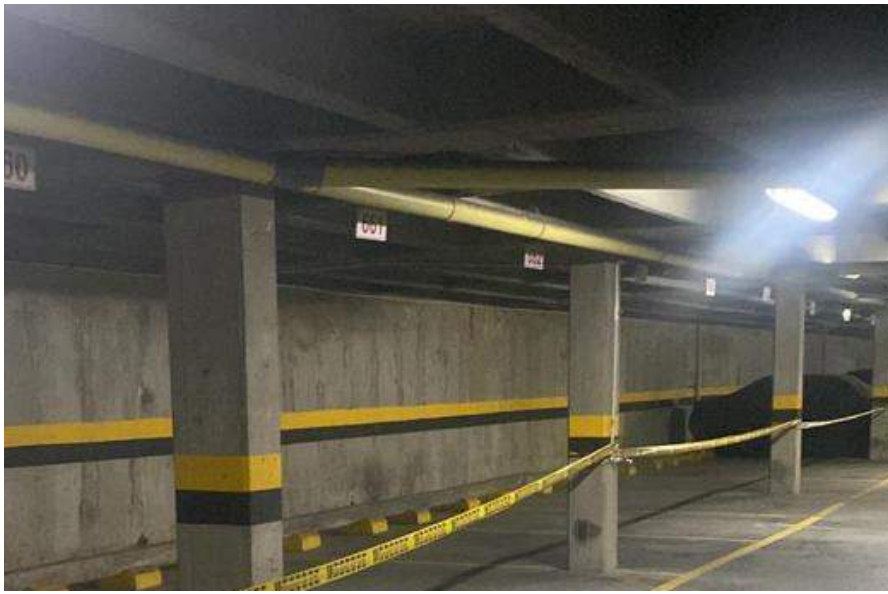
OBRA NIVEL FREATICO PARQUEADEROS

Debido a la falta de colaboración por parte de los residentes la obra presenta un retraso de 30 días, esto a generado inconvenientes con el contratista y con los residente que se han visto afectados por dichos retazos, el sótano 2 esta terminado en su totalidad

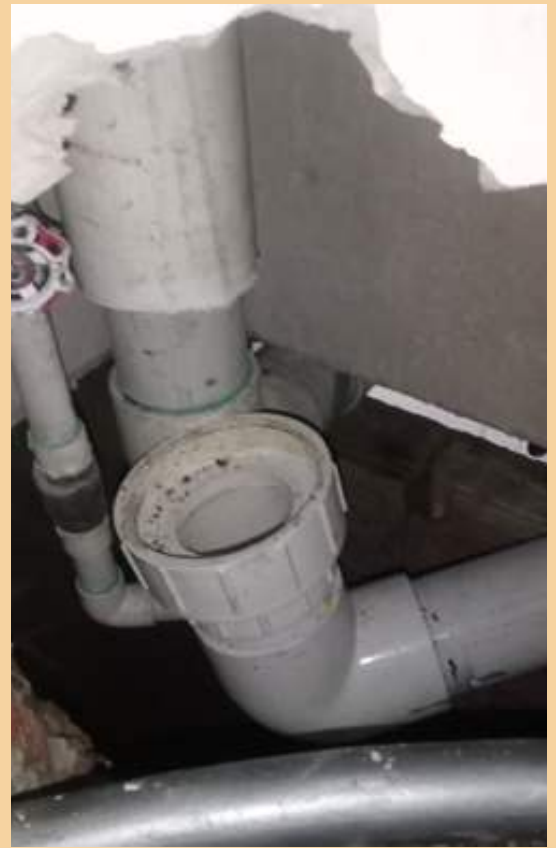
ARREGLO TUBERIAS

Se realiza reparación de universal en tubería principal en sotano 2 torre 1 debido a roptura de accesorio.

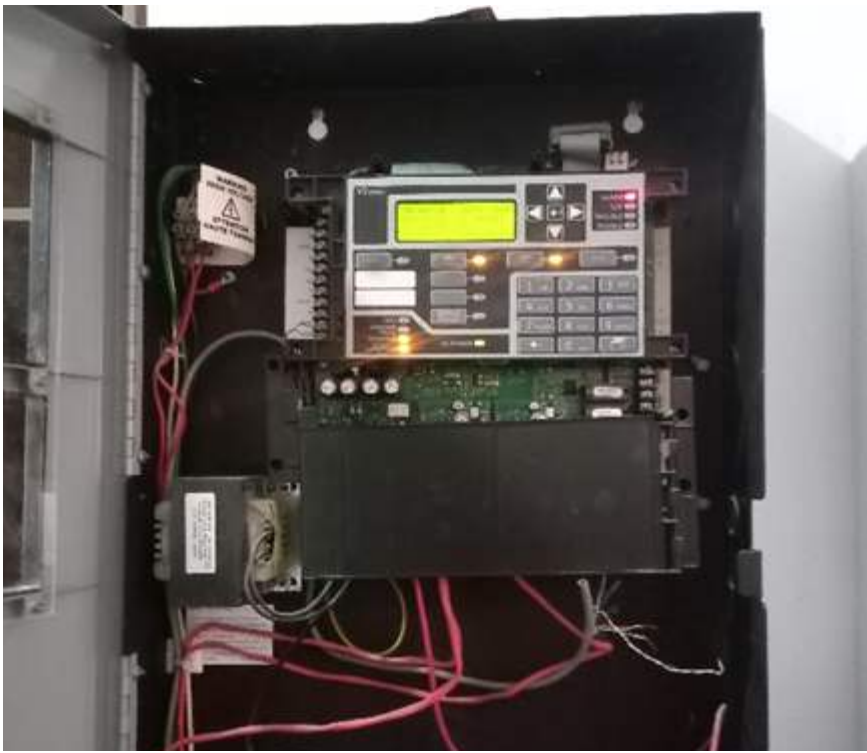
SISTEMA DE DETECCION RCI

Se realiza inspección a sistema de detección que se encuentra fuera de servicio debido a la mala manipulación y vandalismo al que ha sido sometido, se encuentran faltantes de accesorios lo que a su vez genera fallas en el sistema, es necesario hacer la intervención de dicho sistema par tener en optimo funcionamiento toda la RCI

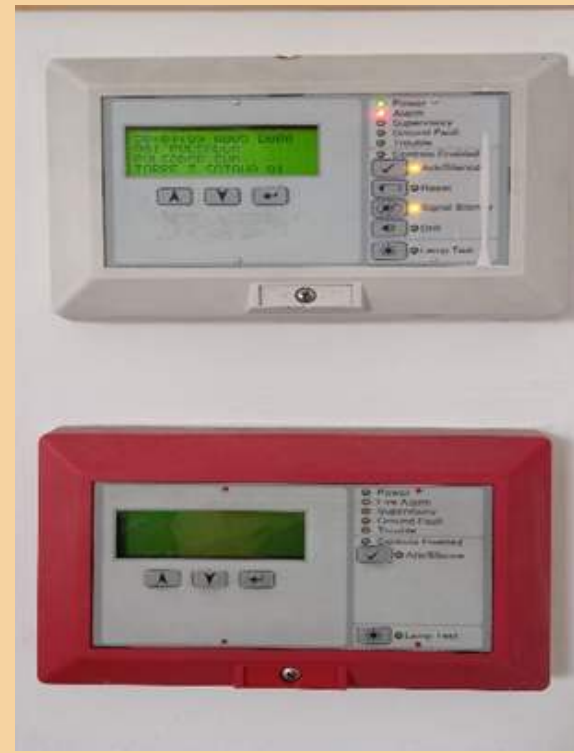
PANELES DE CONTROL

Se evidencia fallas en los paneles debido a la falta de mantenimiento de todo el sistema lo que ocasiona que se dispare las alarmas cuando se presentan fluctuaciones de energia.

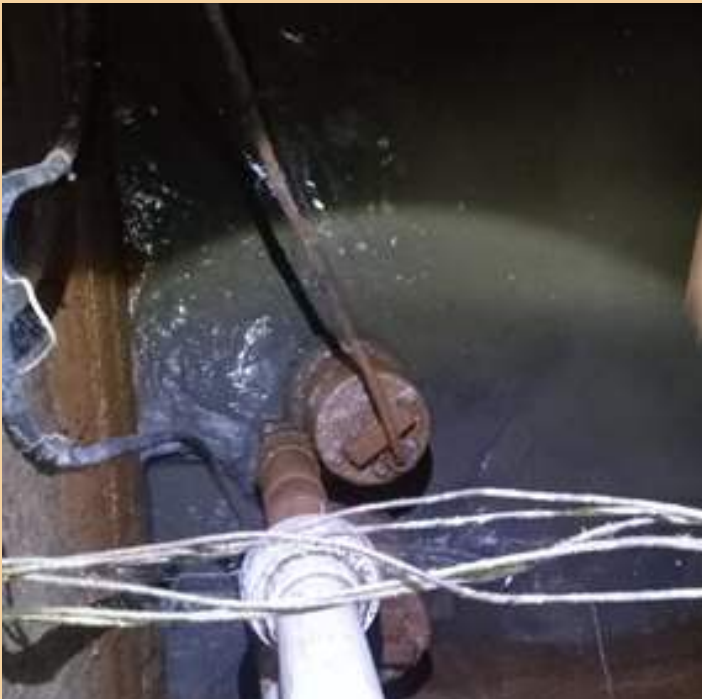
POSOS BOMBAS EYECTORAS

Se realiza mantenimiento a los equipos eyectores donde se realiza pruebas de voltajes y funcionamiento donde se evidencia varias fallas tales como flotador descalibrado, algunas bombas con mayor consumo de amperaje, además se encuentran los posos llenos de barro y sedimento que afectan el funcionamiento de los equipos y por ende daños a los mismos

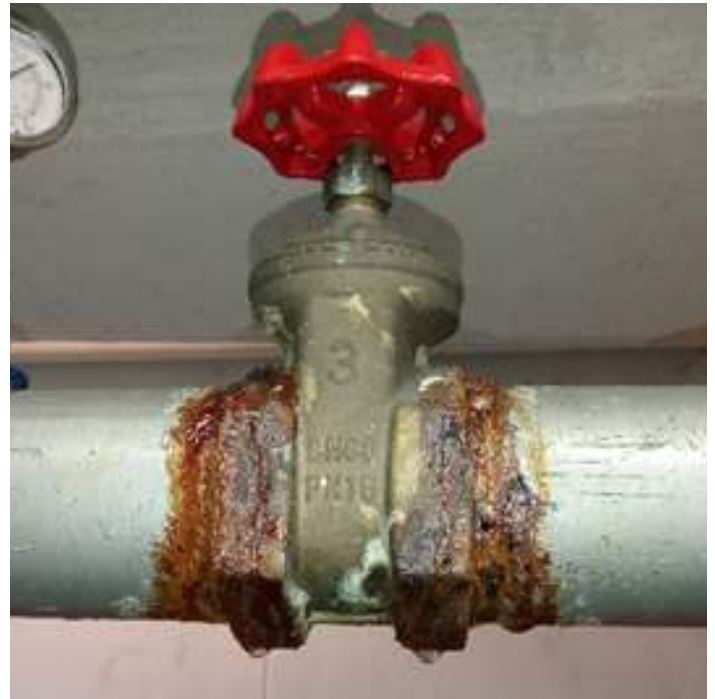
TUBERIA CUARTOS BOMBAS

En inspección realizada a la totalidad del equipo se evidencia tuberías galvanizadas en mal estado esto debido a deterioro normal, se requiere cambio de dichos elementos para evitar emergencias

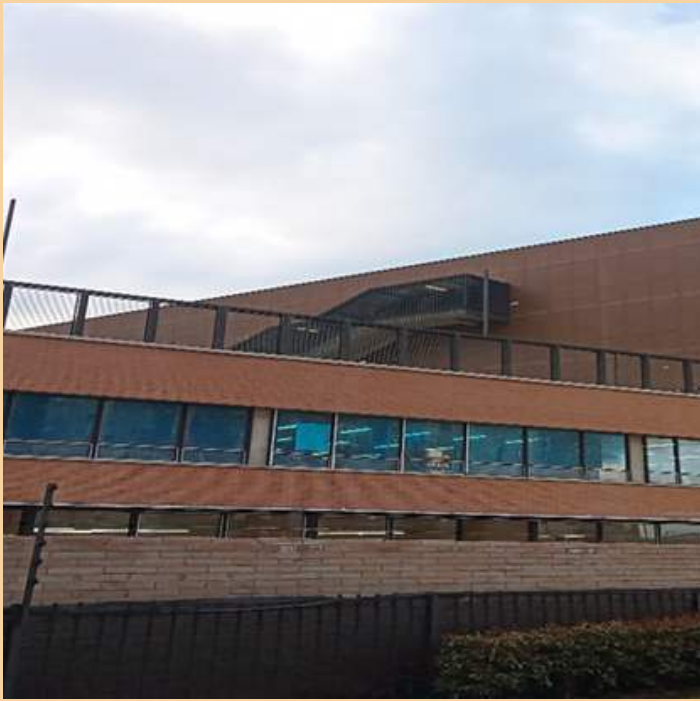
REUNION CONSORCIO OBRA COLEGIO

Se realiza reunion con ingenieros encargados de la obra para evaluar las afectaciones en salon social y porteria asi como en las demas areas comunes. De acuerdo a los ingenieros van evaluar según estudios a realizar que porcentaje de responsabilidad tiene el consorcio en estos daños, los cuales de ser responsabilidad de ellos derian subsanados una vez se entregue la obra.

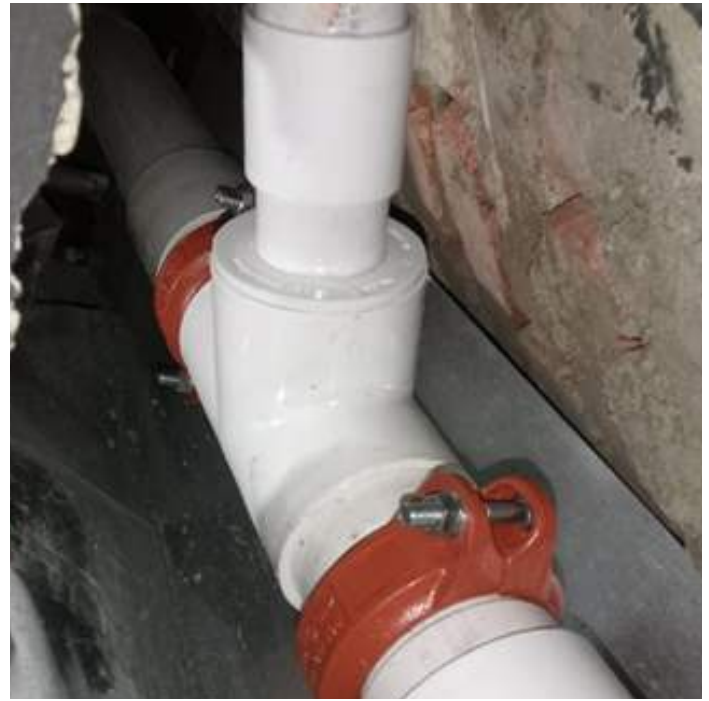
REPARACION TUBO PRESION TORRE 3

Se realiza reparacion tubo principal suministro pisos bajos por ruptura en union, que genera nuevamente inundacion en pasillo con caida de agua a los ascensores, los equipos por seguridad se dejan bloqueados en el piso 20 para evitar mayores daños.

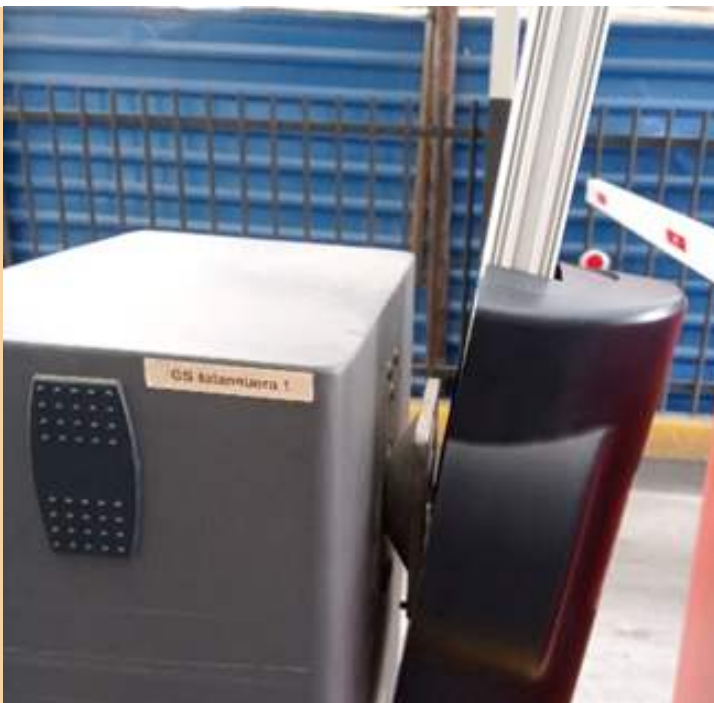
AVERIA TALANQUERA INGRESO

Se presenta desajuste en talanquera de ingreso a parqueaderos, se realiza revisión donde se evidencia daños en tornillería lo que genera que las piezas de ajuste del asta se desplacen y se presenta la falla en la operación de talanquera

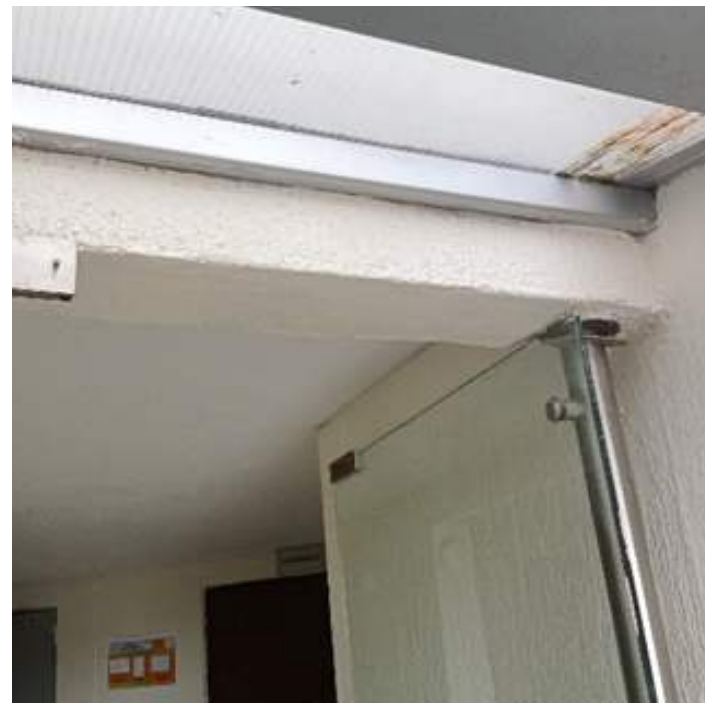
ARREGLO PUERTA TORRE 2

Se realiza ajuste de puerta de ingreso a la torre 2 donde fue necesario desmonte de vidrios y raspado de muro para darle mas altura a la misma y evitar un posible daño por roce del vidrio con el piso. La puerta queda funcionando normalmente.
