INFORME DE ADMINISTRACIÓN DE LOS MES DE JUNIO Y JULIO

INFORME DE OPERATIVO

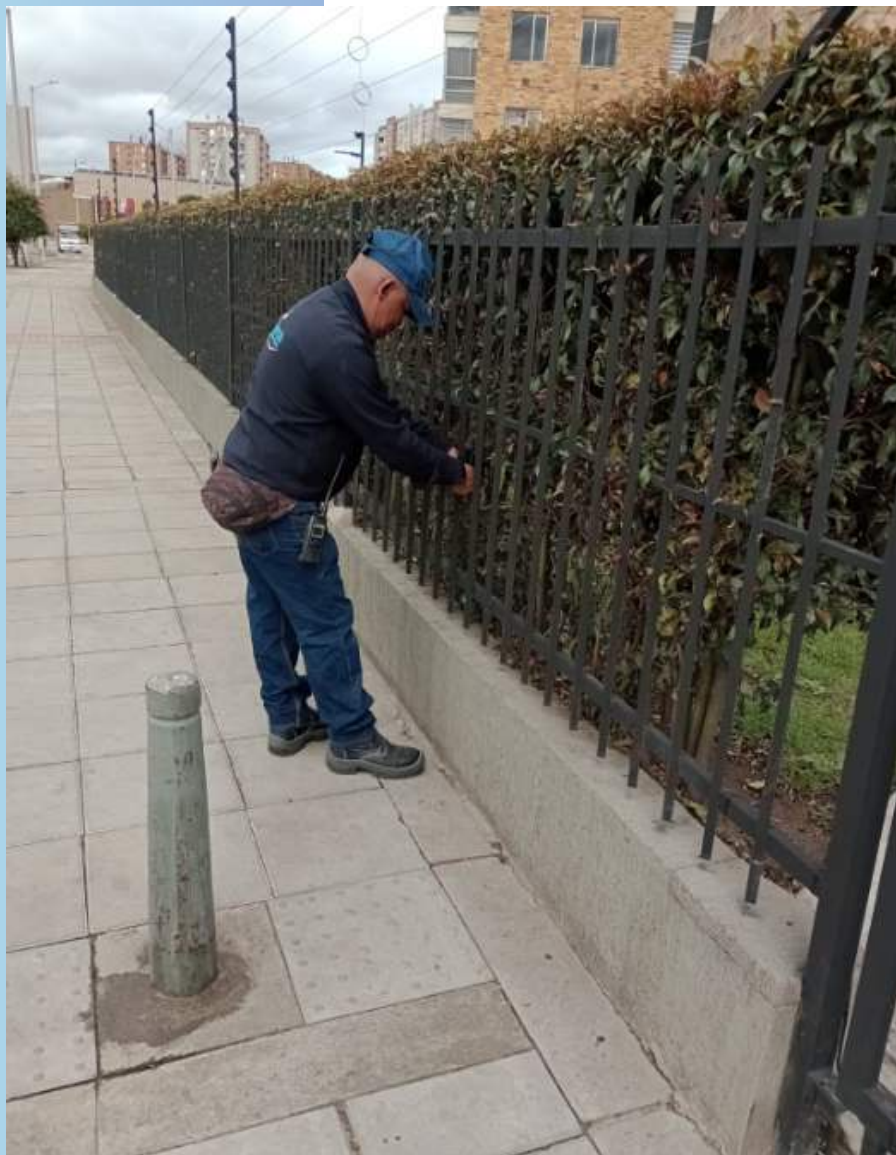
INSTALACIÓN DE AMARRES EN LOS
VIBRASENORES DE LA PERIMETRAL

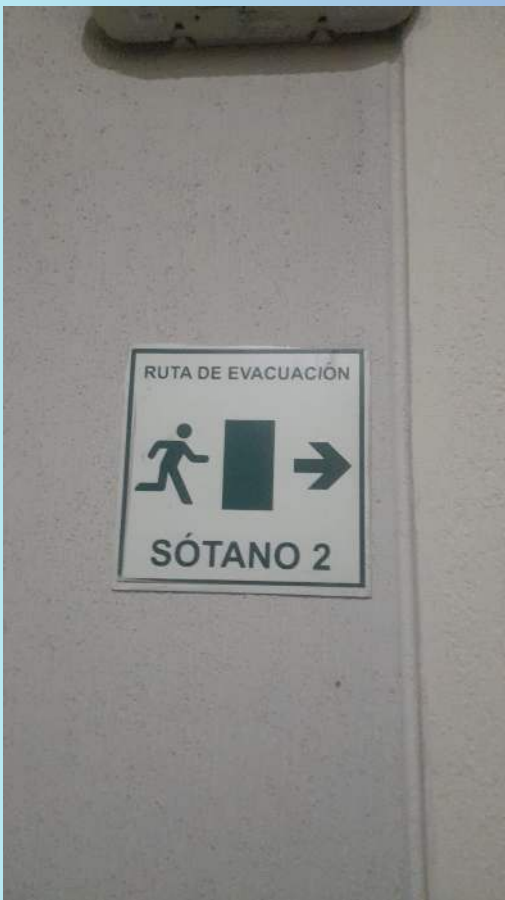
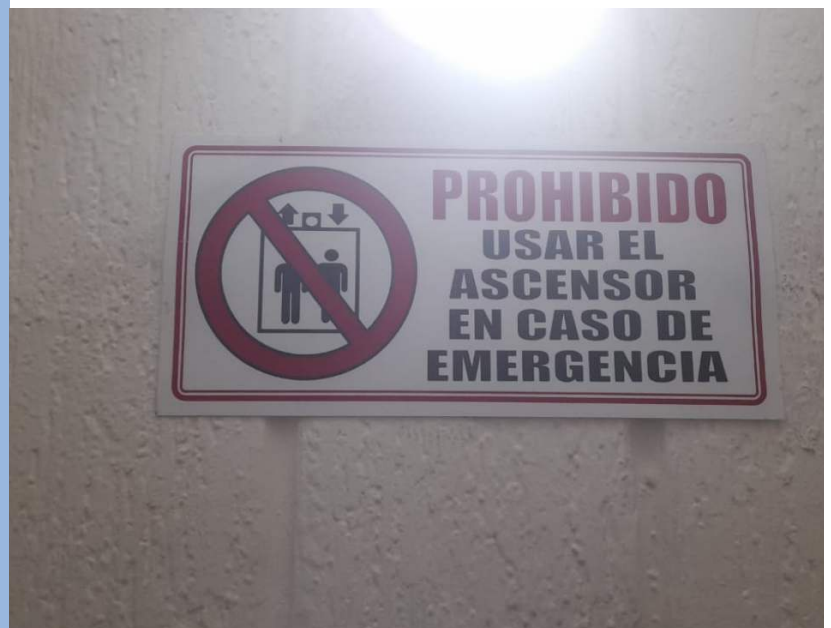
INSTALACIÓN DE AVISOS CAIDOS EN LAS ZONAS COMUNES

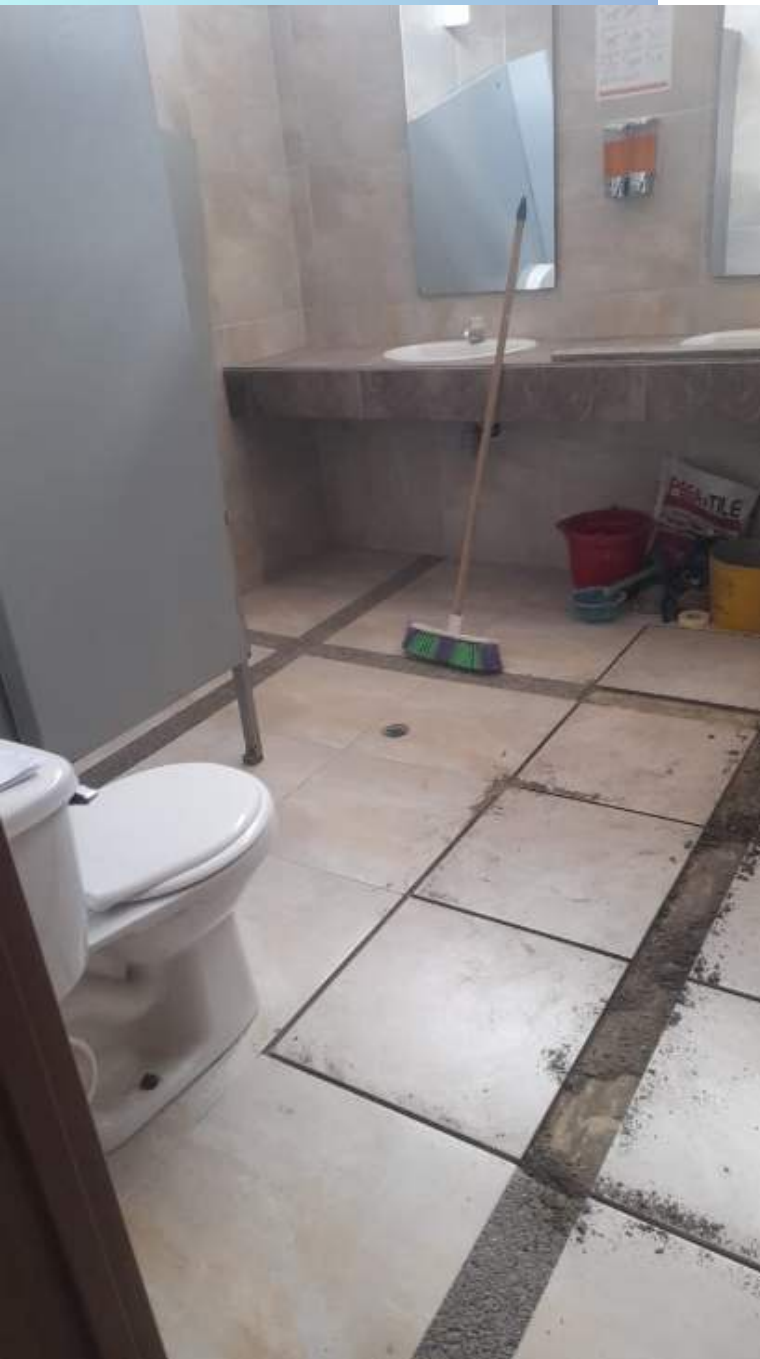
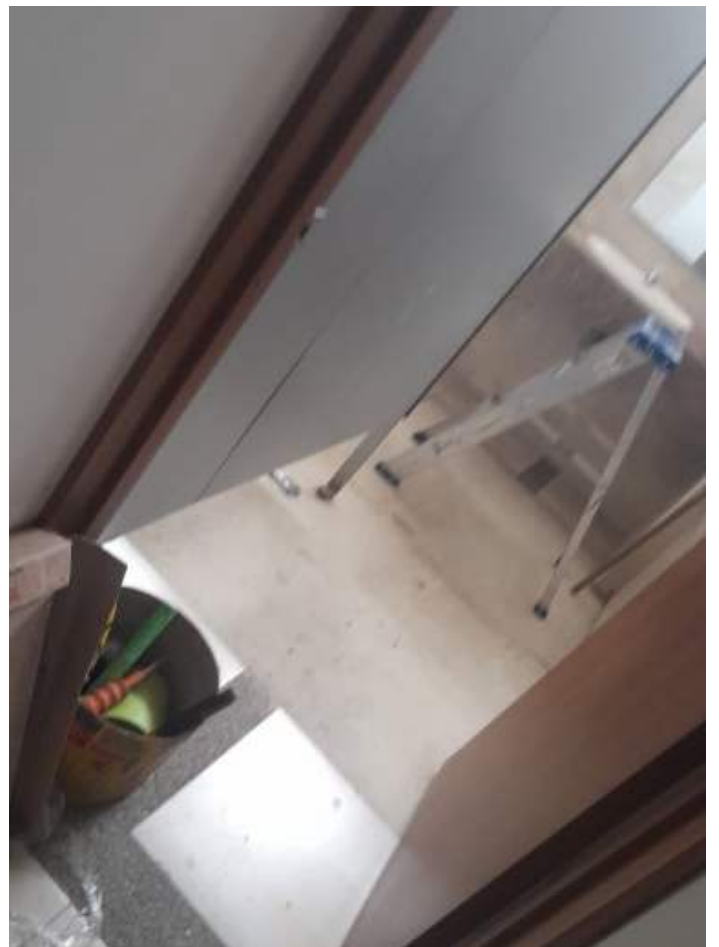
INSTALACIÓN DE VALDOSAS EN BAÑO DE HOMBRES

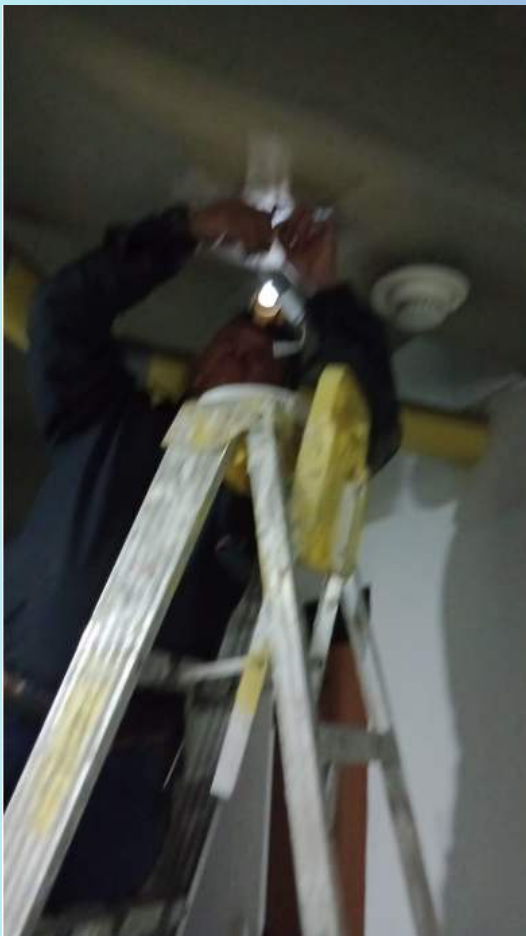
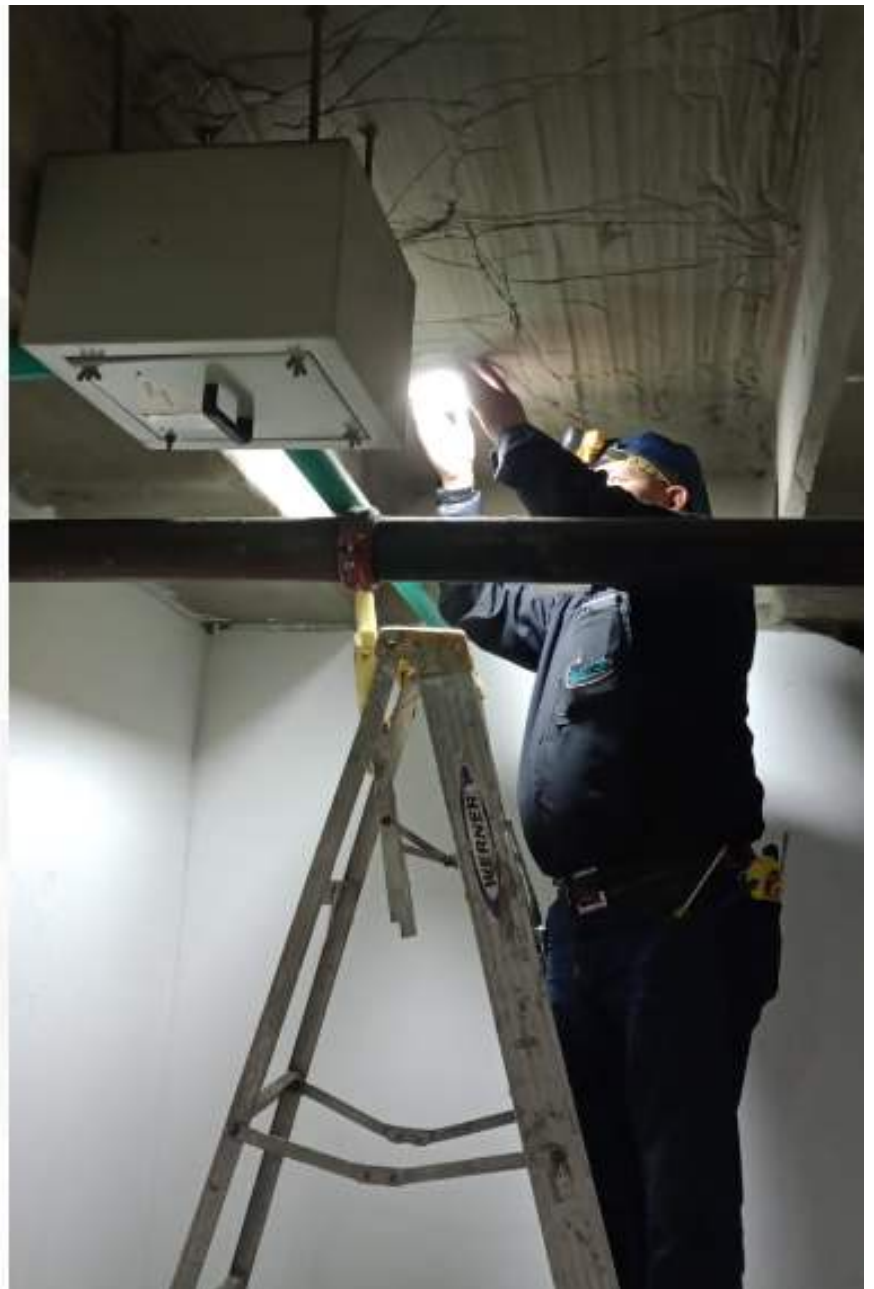
CAMBIO DE ILUMINARIAS DE TORRES Y ZONAS COMUNES

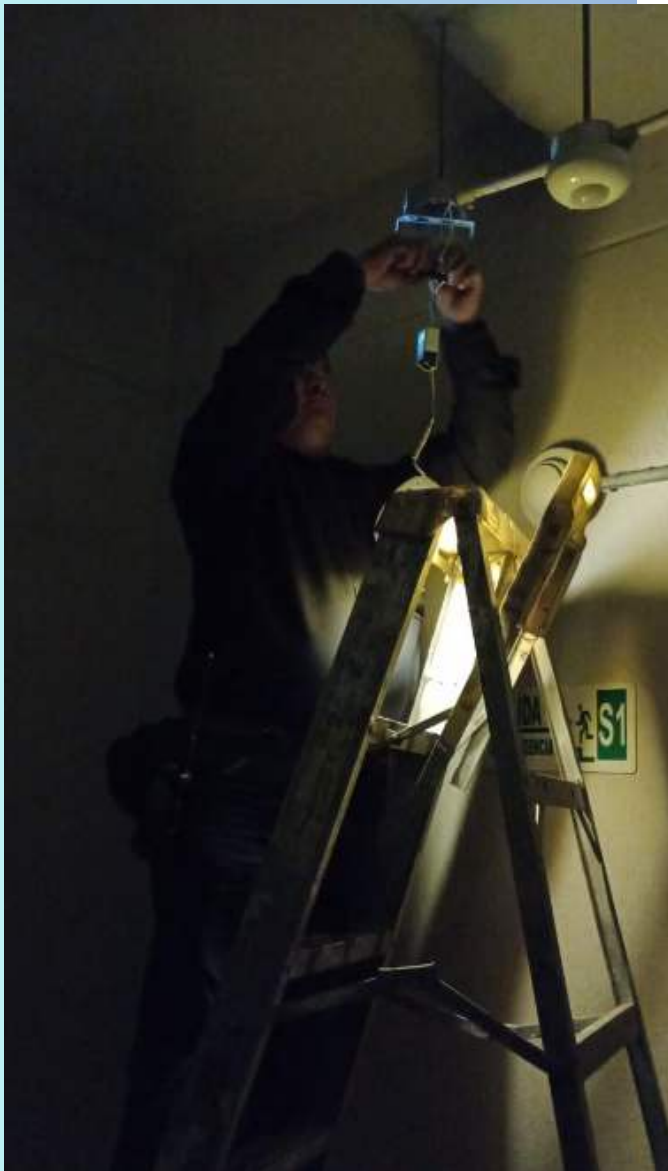
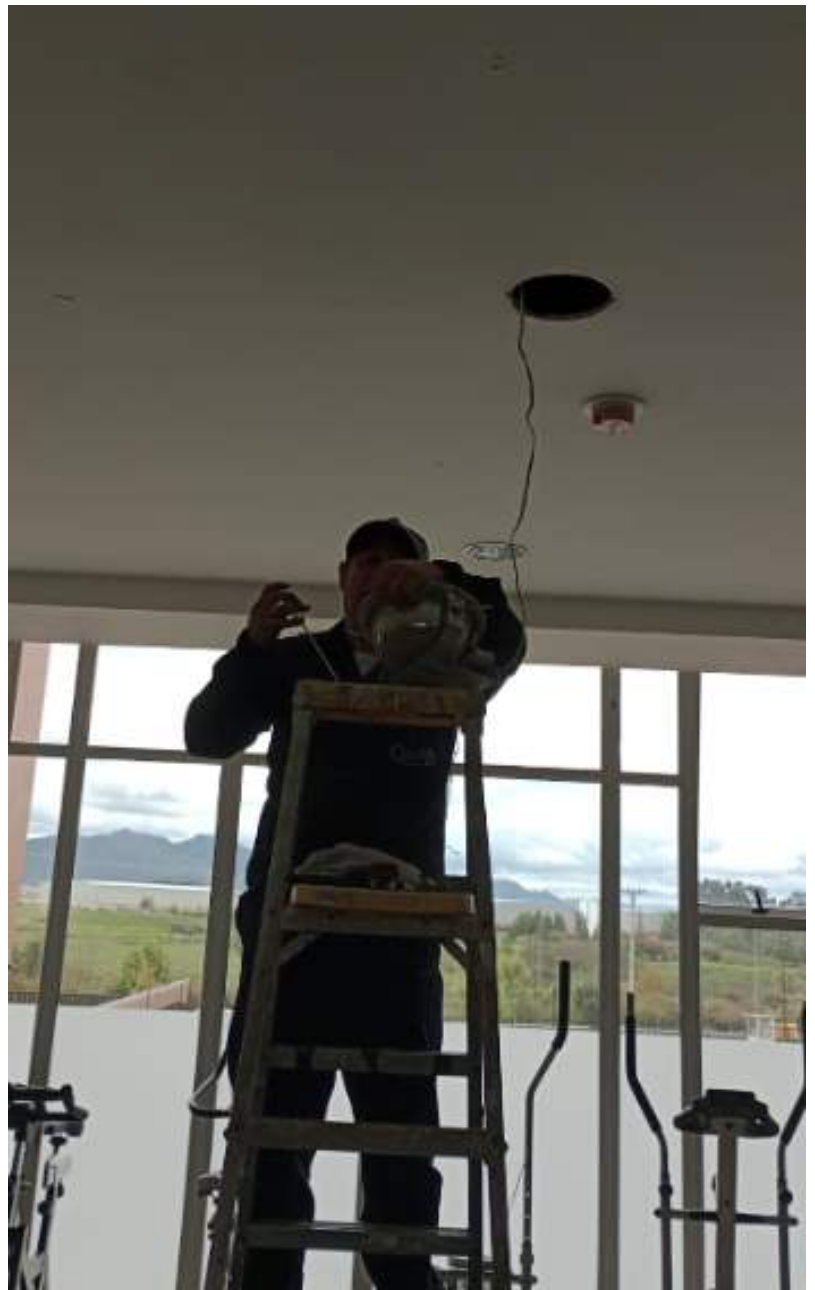
CAMBIO DE ILUMINARIAS DE TORRES Y ZONAS COMUNES

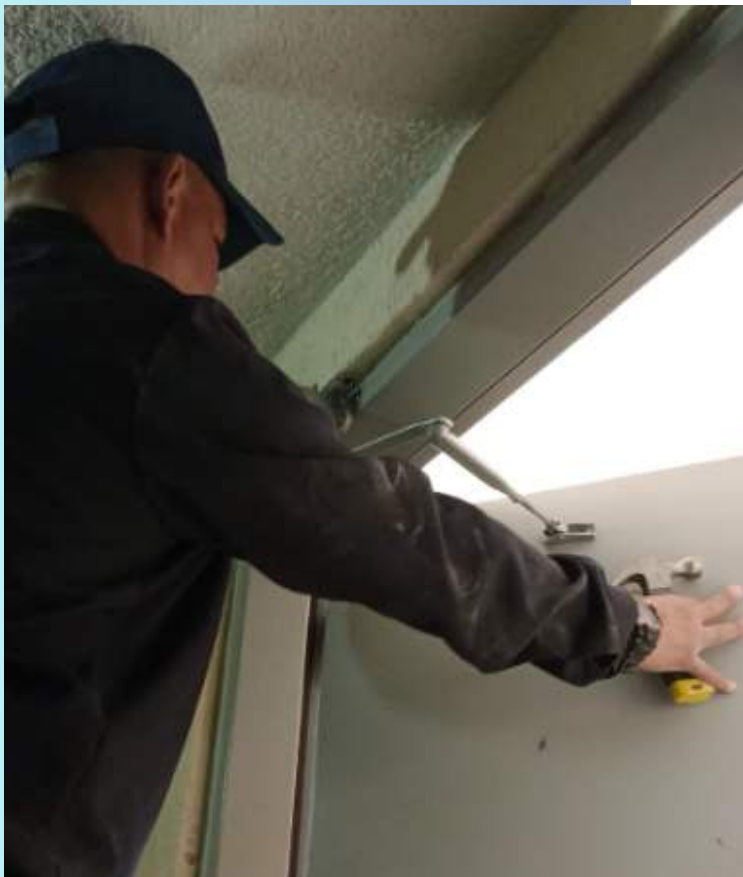
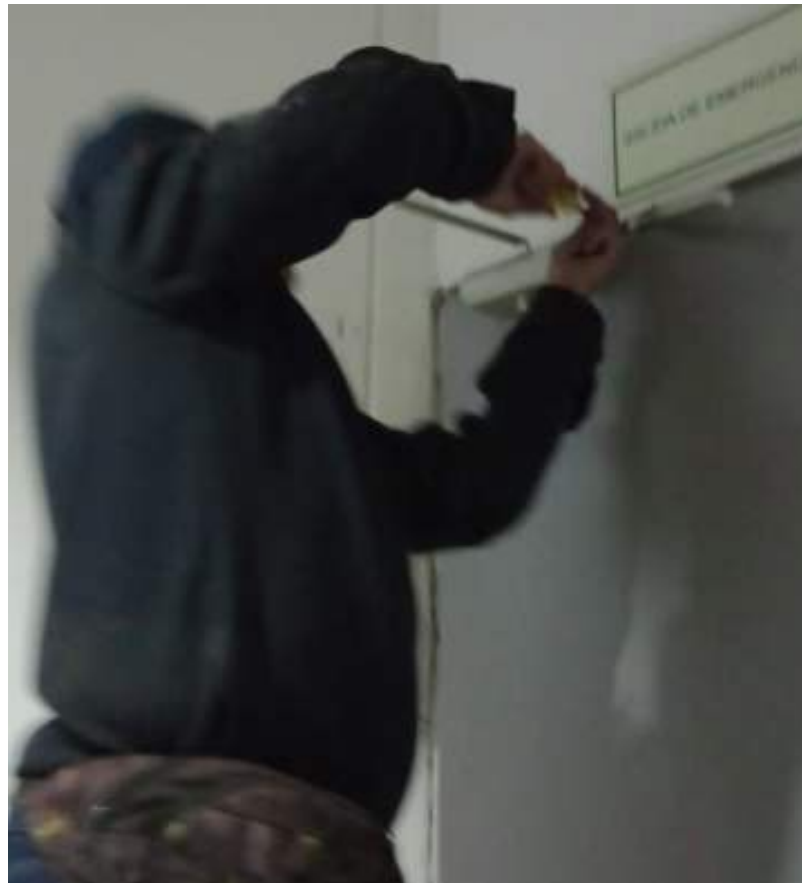
Se ajustan brazos sueltos de las puertas de emergencia en sótanos de la torre uno y torre 4

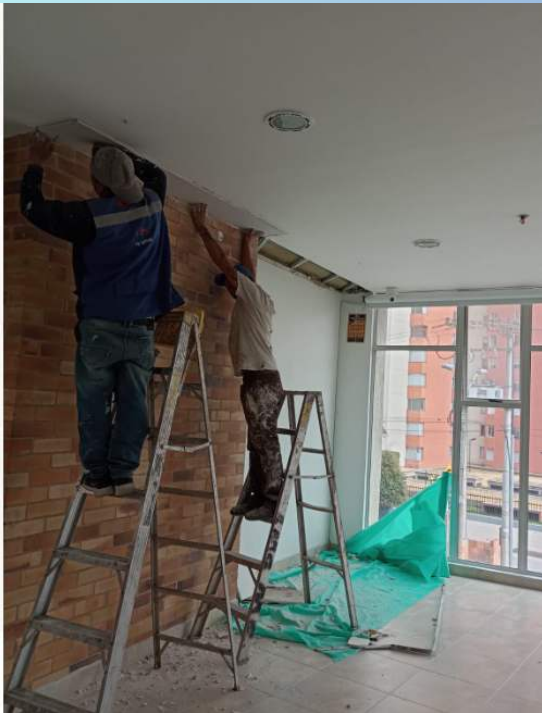
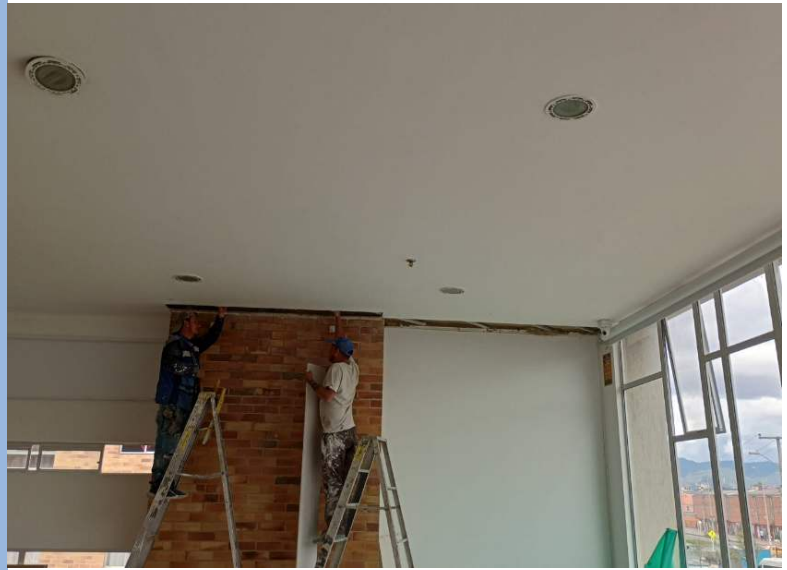
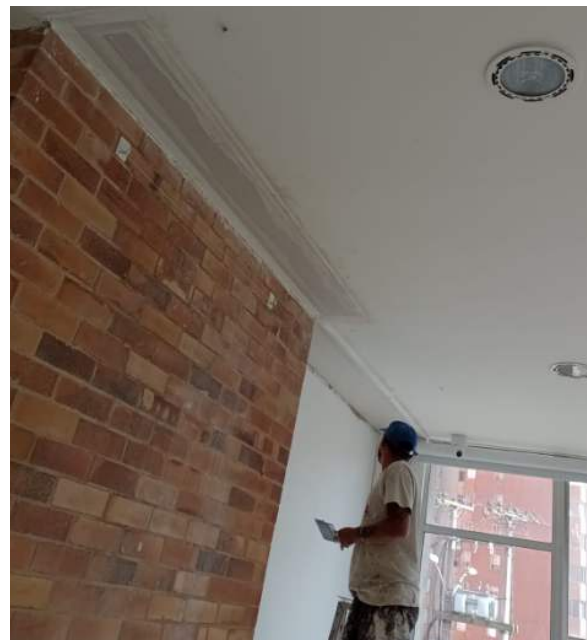
acompañamiento a la reparación del
techo del salón social y se recibe
reparado

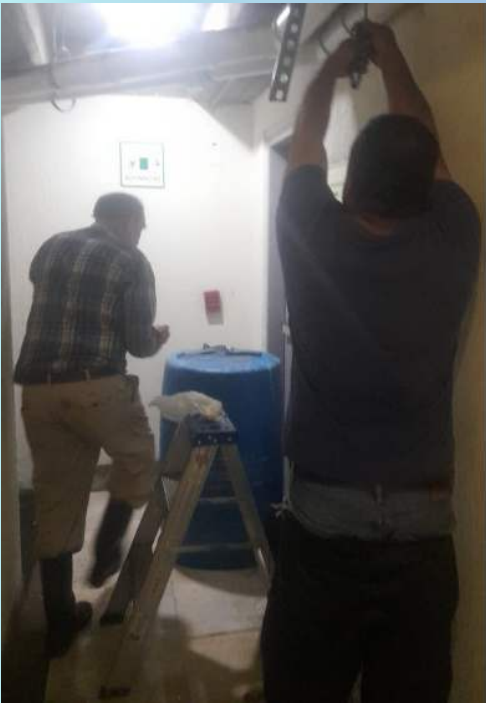
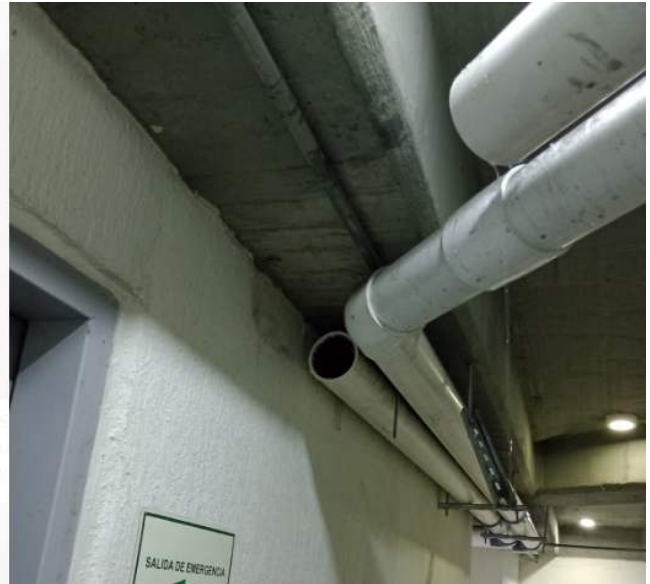
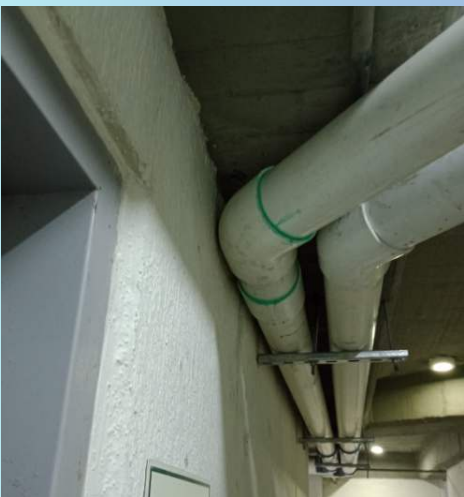
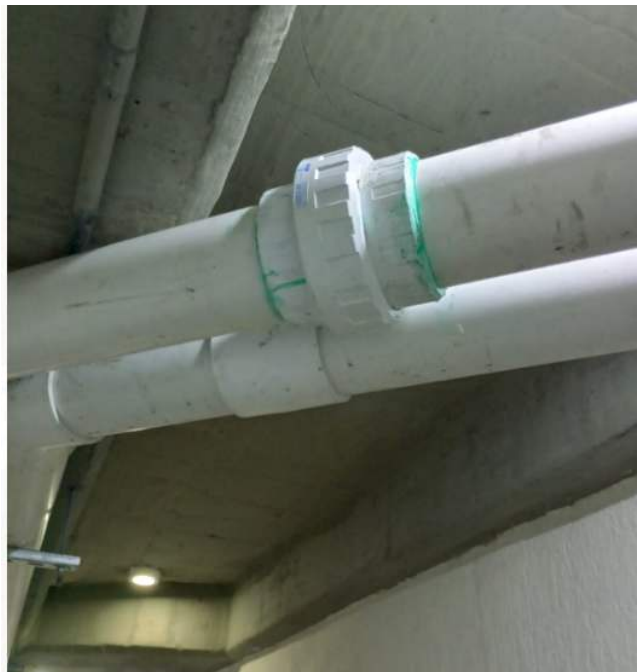
Reparación de tubo de 4" en sótano torre 2

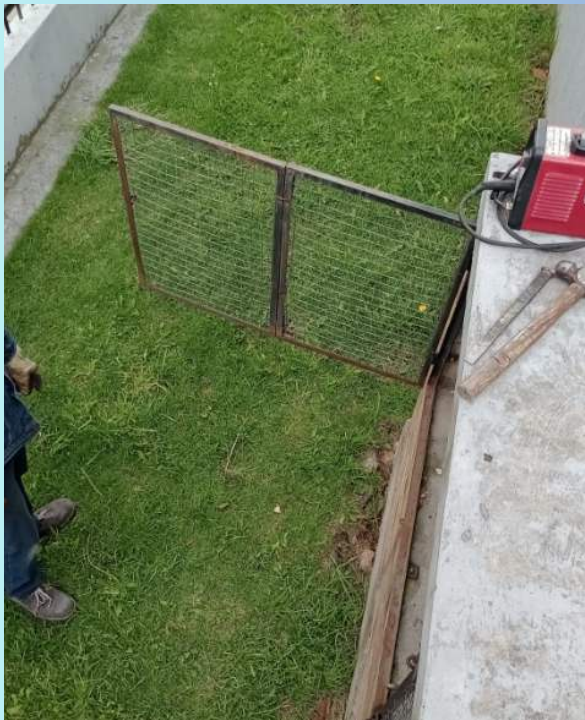
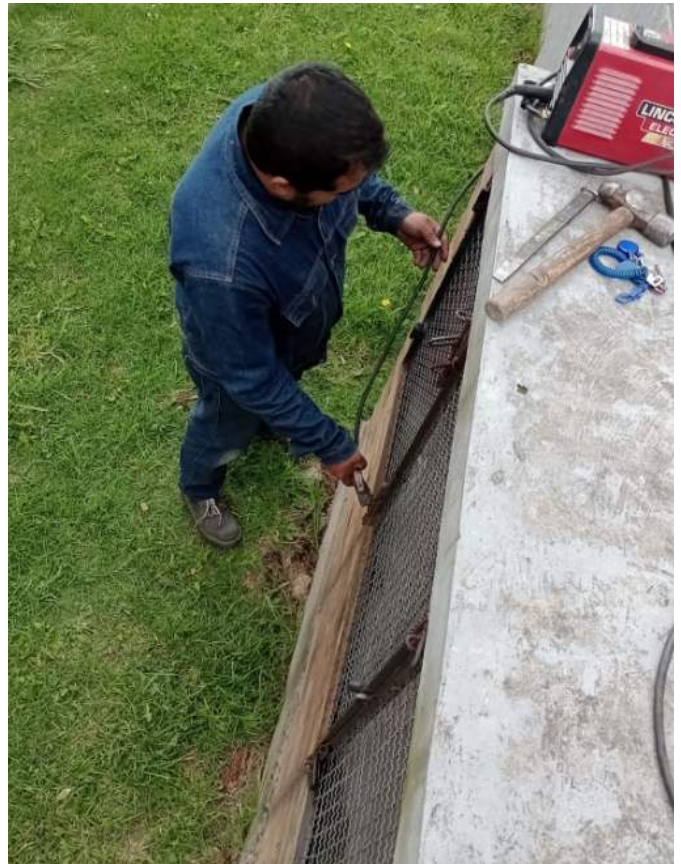
Reparación de puerta de medidores del gas

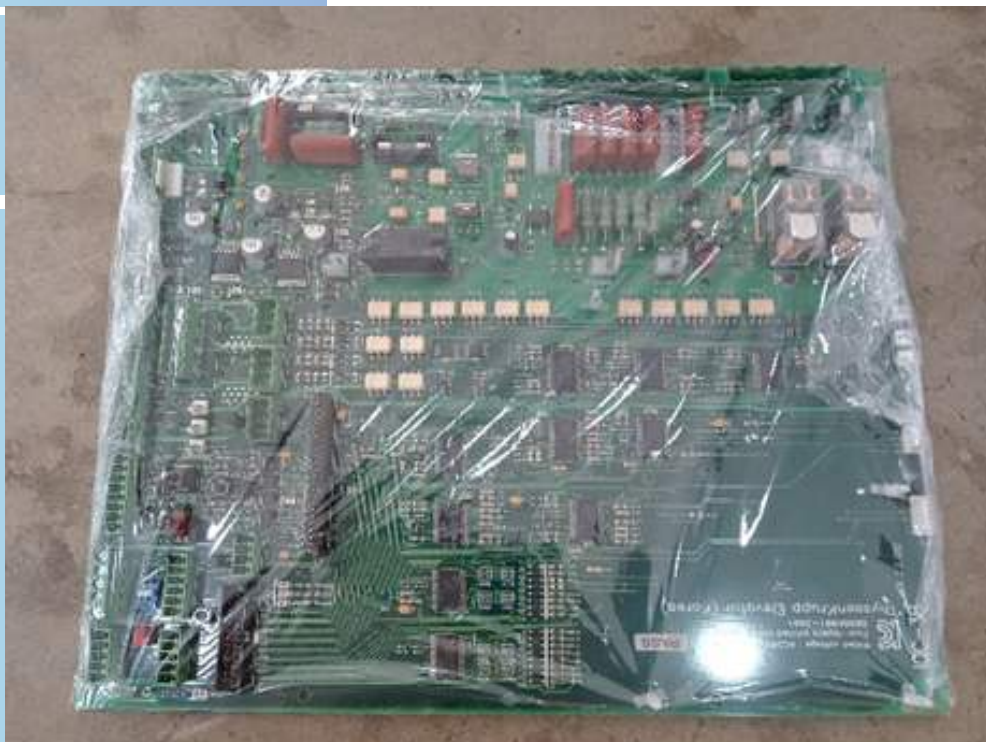
ASC.1

REPARACION TARJETA IOC TORRE 4

Se realiza desmonte y revision especializada en laboratorio de tarjeta IOC se susutituyen octocopladores y componentes del freno

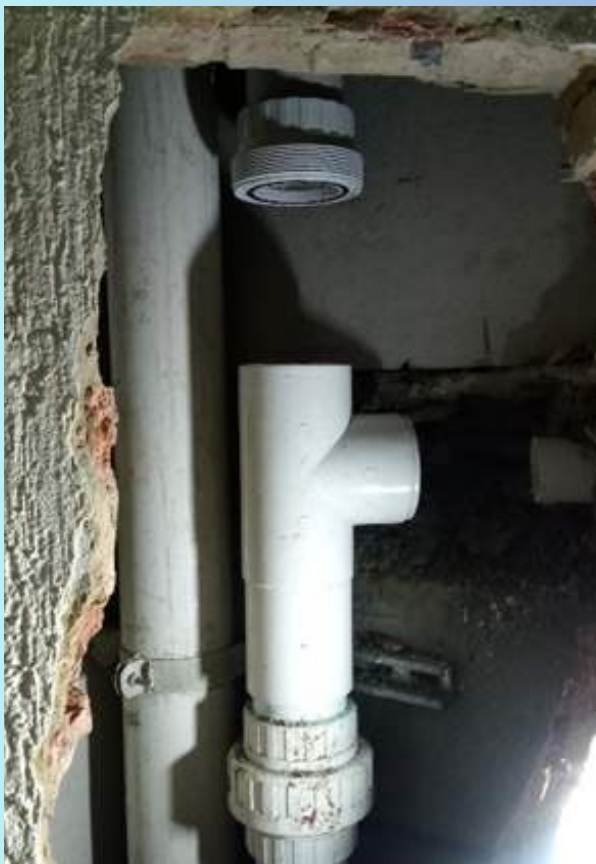
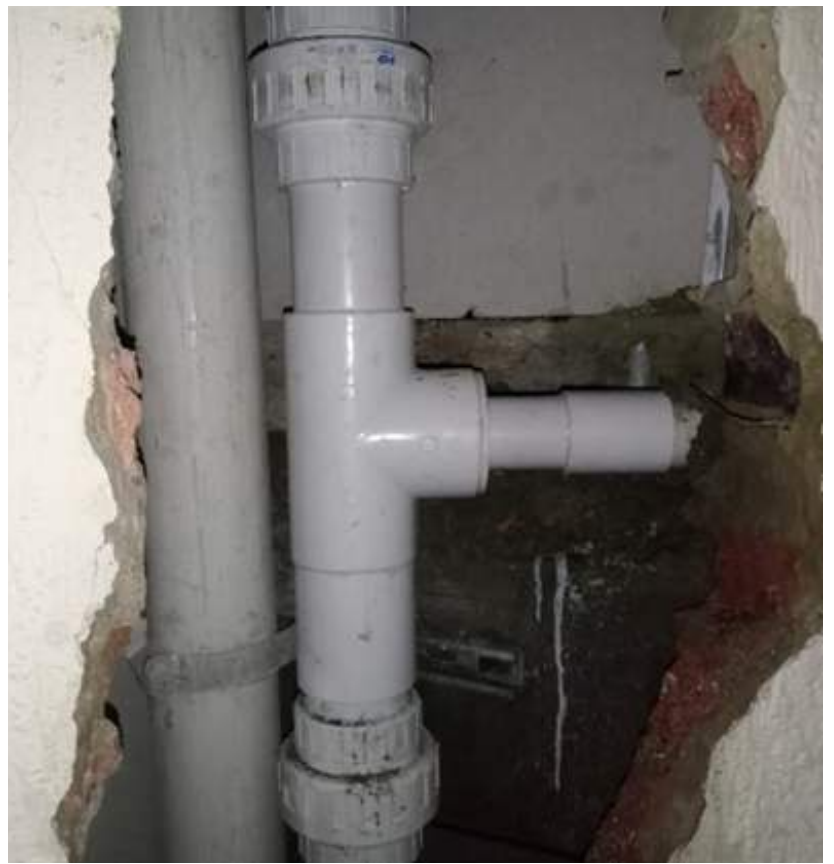
REPARACION TUBO TORRE 4 PISO 3

Se realiza reparacion de TEE 4 pulgadas de vertical principal, labor realizada por la aseguradora

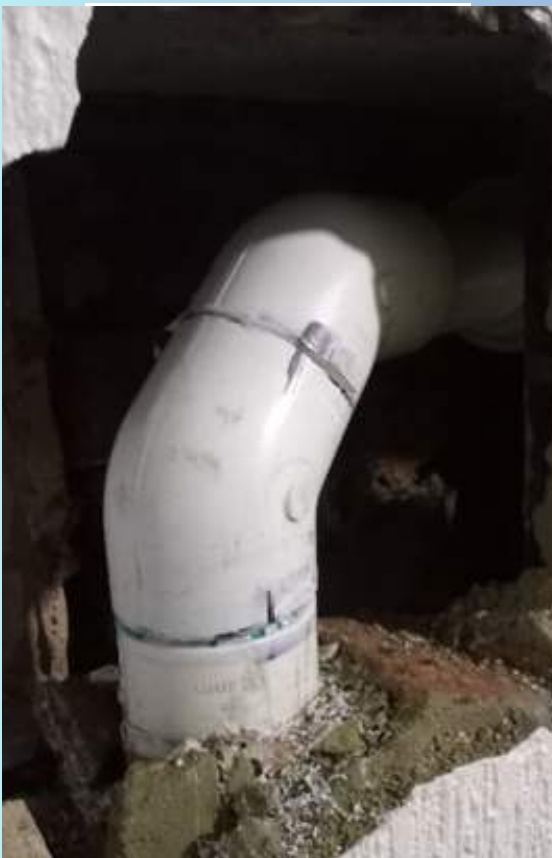
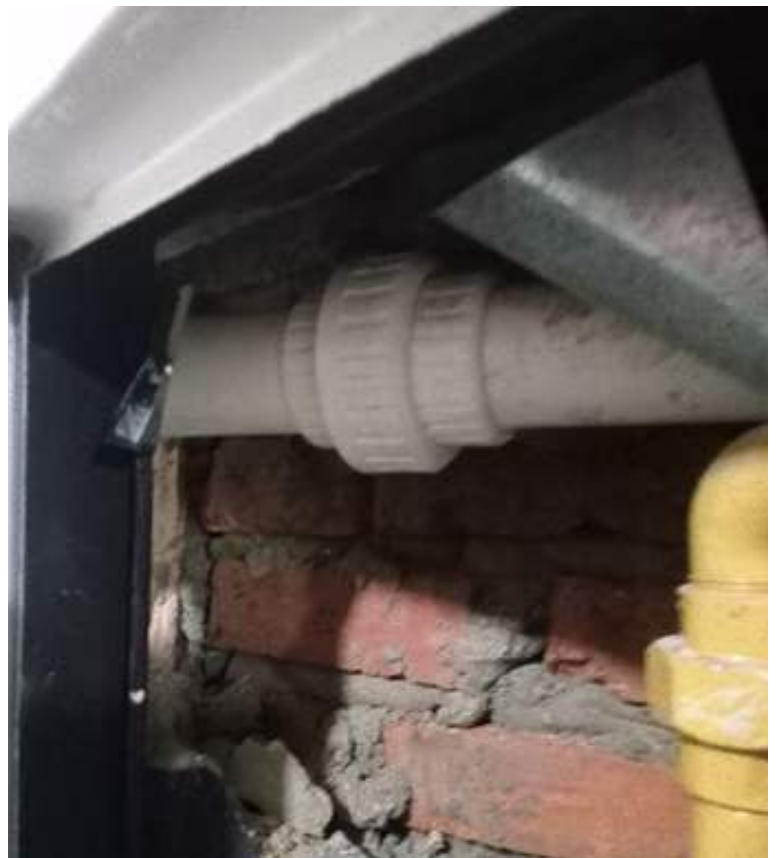
REPARACION CODO FLAUTA TORRE 1 PISO 14

Se realiza reparacion de codo de vertical principal, por fisura ,labor realizada por la aseguradora

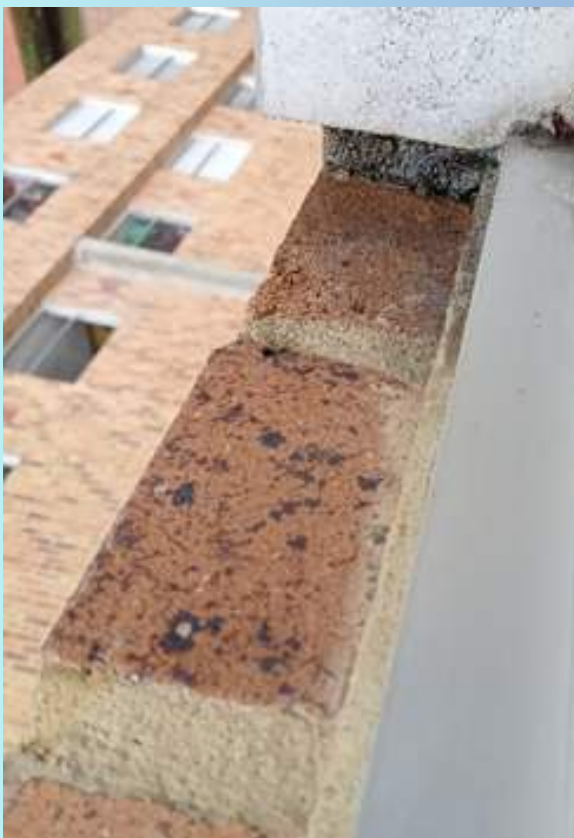
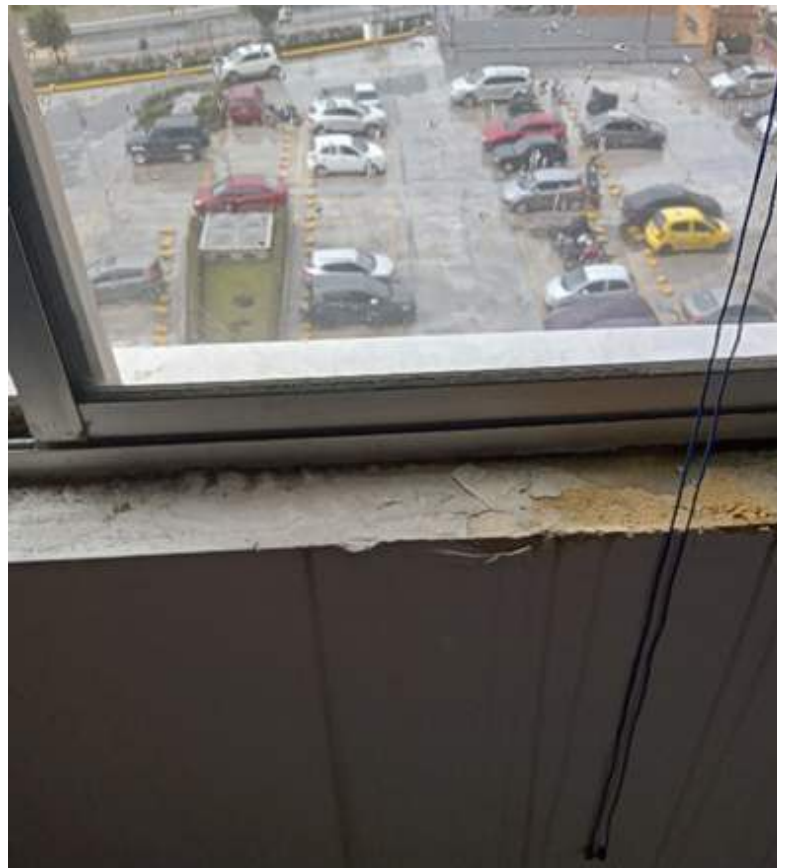
FILTRACION POR VENTANAS TORRE 1 APTO 808

Se realiza visita de verificación por solicitud del residente donde se evidencia ingreso de agua por ventanas debido a falta de sellante por la parte externa y alfajia con pendiente invertida

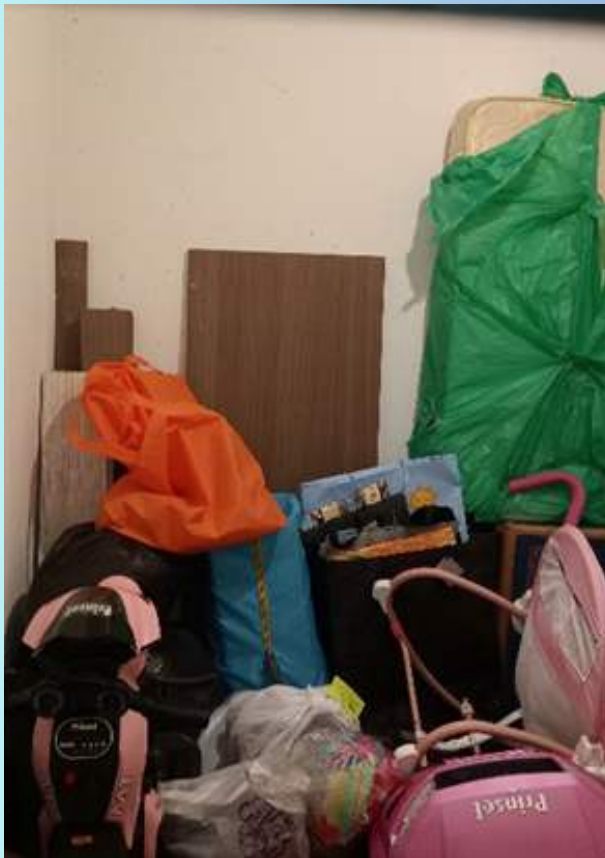
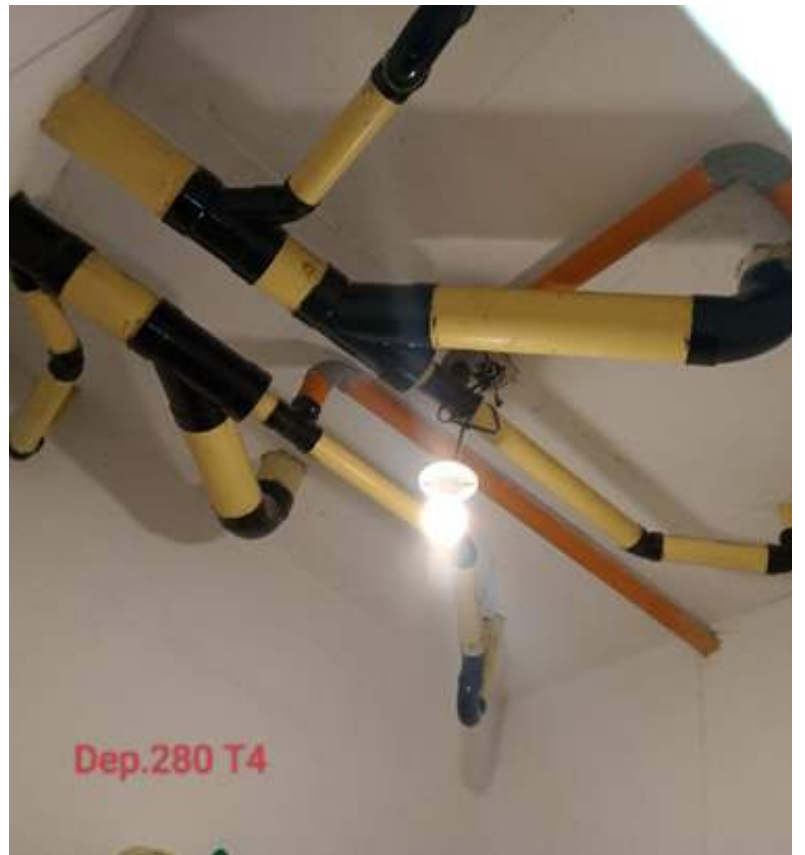
FILTRACION DEPOSITO 280

Se realiza visita de verificación por solicitud del residente donde se evidencia ingreso de agua por tubería de desagüe proveniente del apartamento ubicado en la parte superior

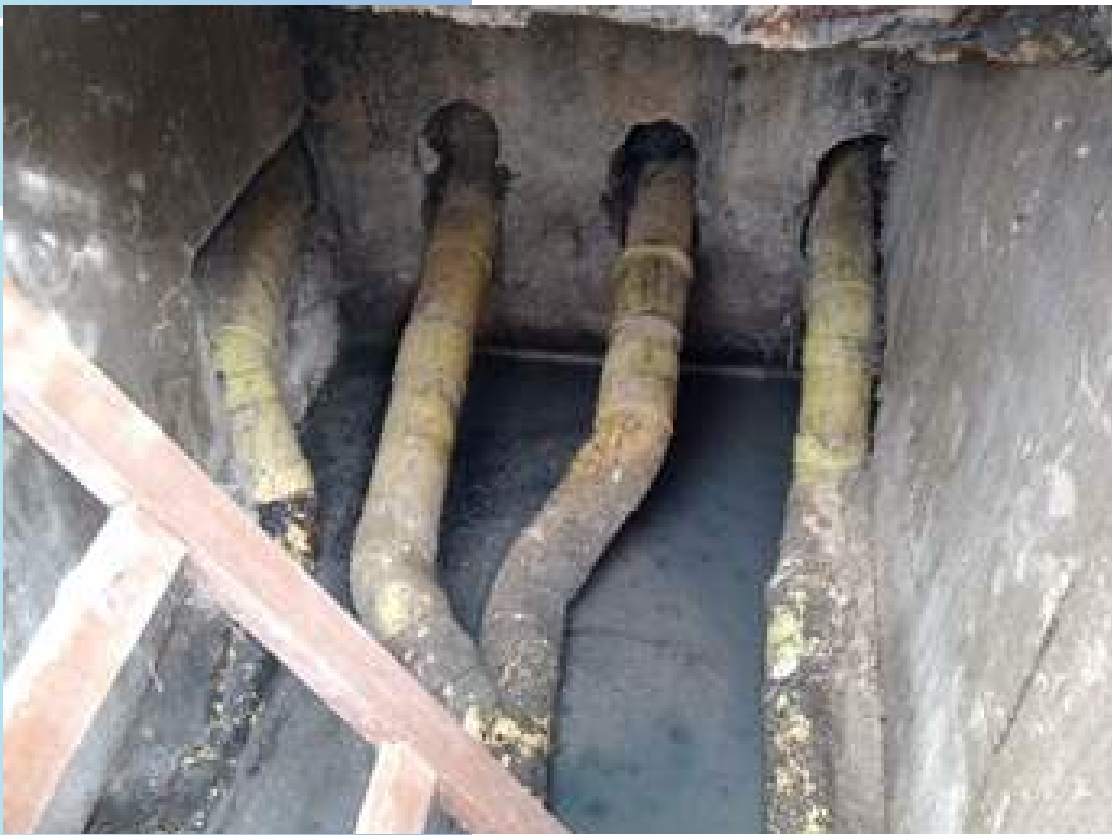
CAJA DE PASO TORRE 4 AFECTANDO DEPOSITO 250

**Se realiza verificación de caja de paso en
perimetro de la torre 4 donde se evidencia
falta de mantenimiento y posible fuga en
tuberia que afecta deposito #250 esta
pendiente de realizar reparacion por parte
de la aseguradora**

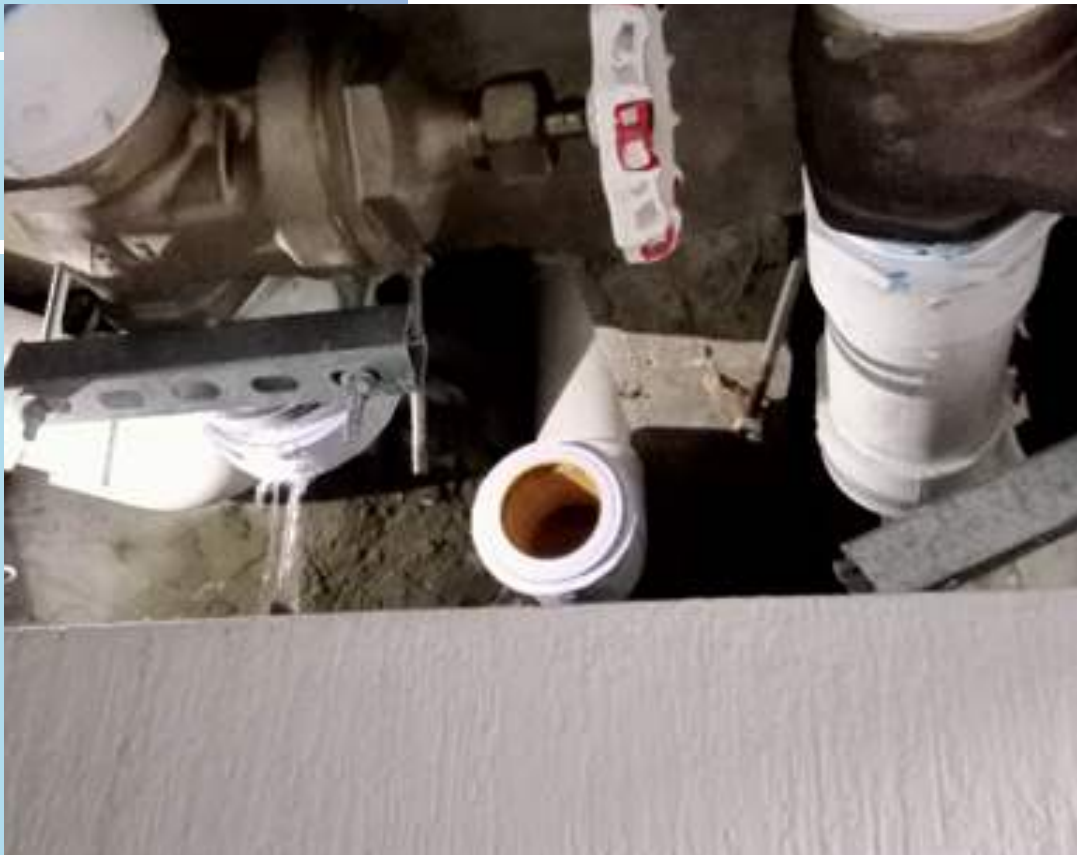
DAÑO EN UNIVERSAL TORRE 4 SOTANO 2

Se realiza reparacion de universal ubicada en torre 4 sotano 2 que presenta daño en por ruptura de corona labor realizada por la aseguradora.

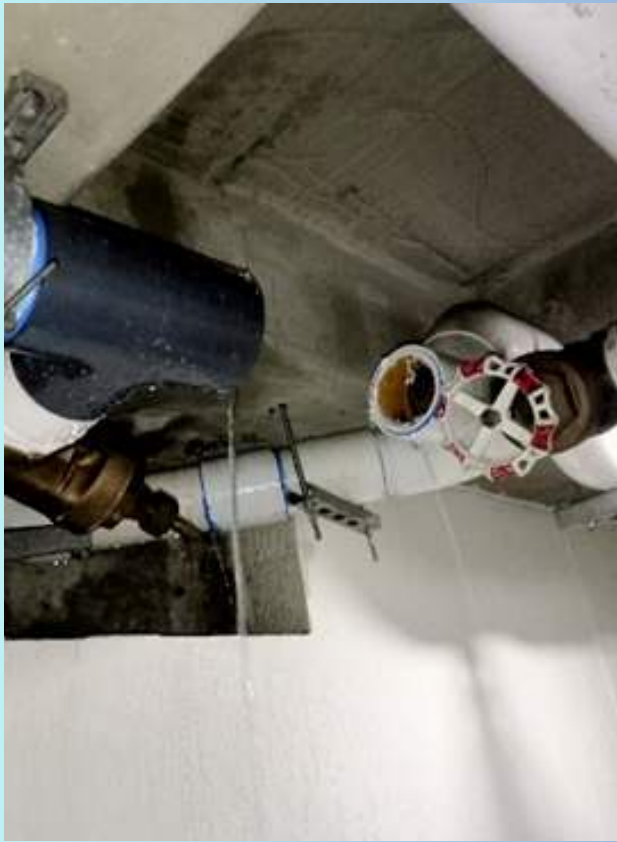
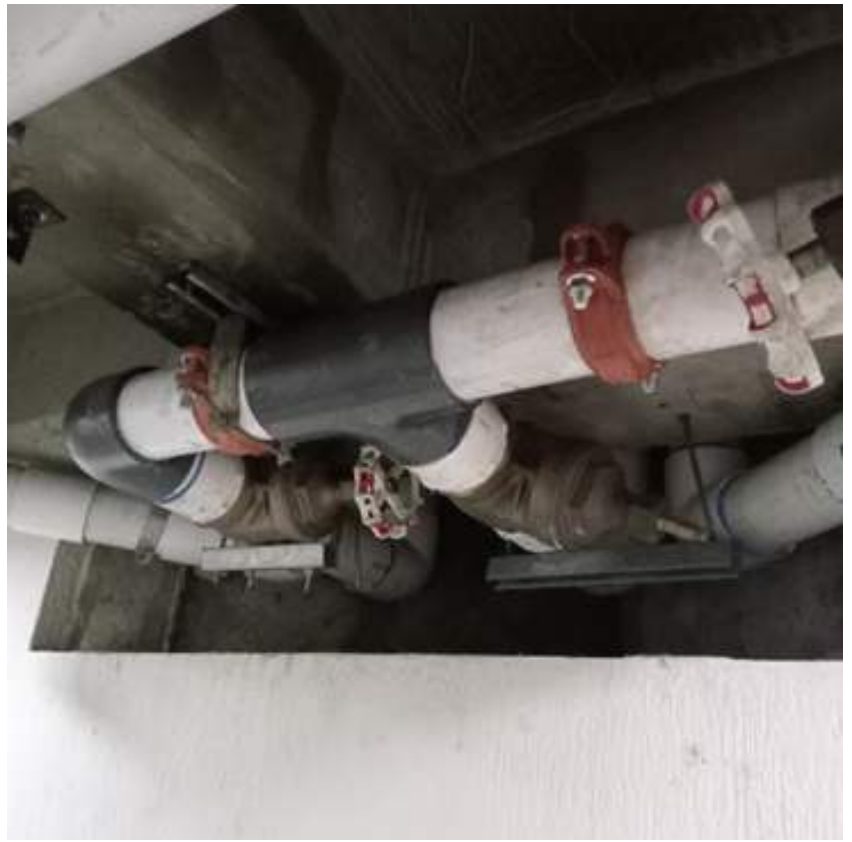
DAÑO COLATERAL TORRE 4 SOTANO 2

Se realiza reparación de tuberías afectadas por ruptura de universal (daño colateral) al desplazar la vertical se reemplazan 2 universales afectadas.

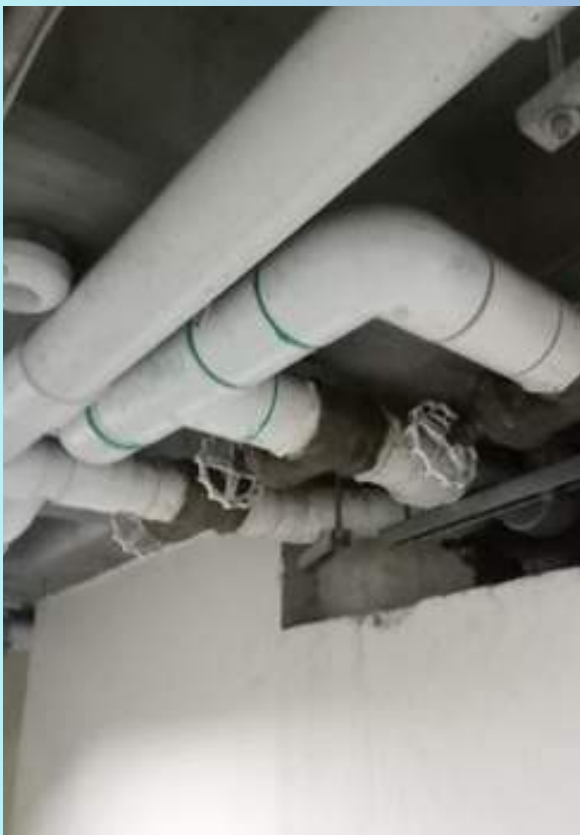
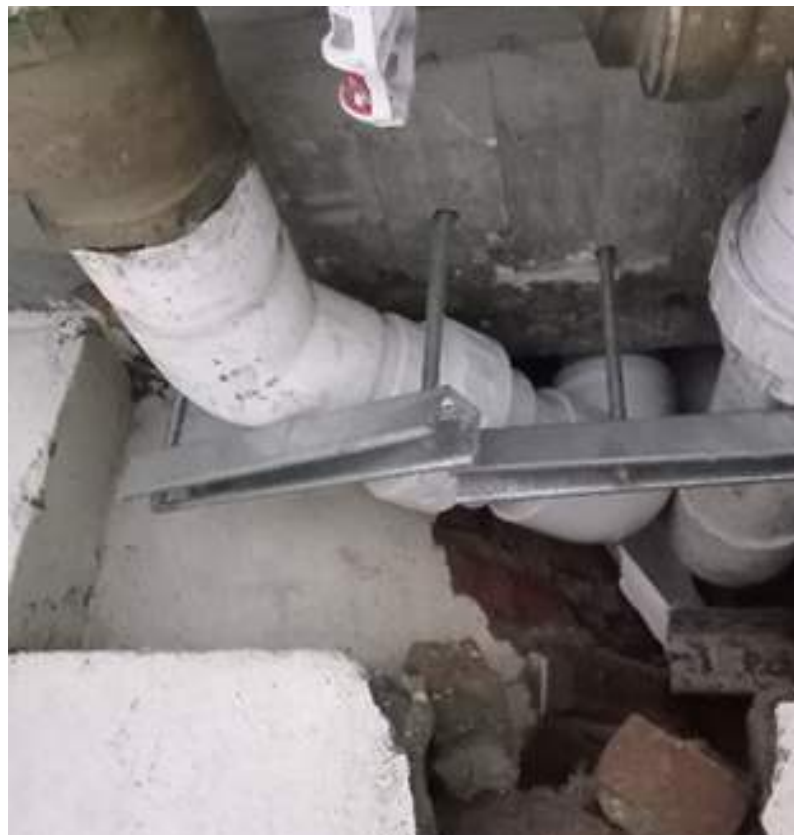
ARREGLO CODO DE 4" TORRE 2 SOTANO 2

Se realiza cambio de codo fisurado ubicado en sotano 2 labor realizada por la aseguradora
