**DIAGNÓSTICO  
INSTALACIONES  
FÍSICAS COMPARATIVAS  
A LOS VINCULOS  
CONTRACTUALES  
VIGENTES**

## DIAGNOSTICO FÍSICO #001/2024 INMUEBLE CIUDADELA PARQUE CENTRAL DE OCCIDENTE I - ASCRITO AL RÉGIMEN DE PROPIEDAD HORIZONTAL DE USO RESIDENCIAL

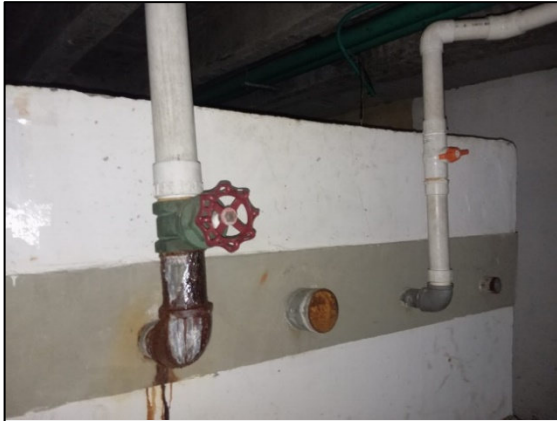
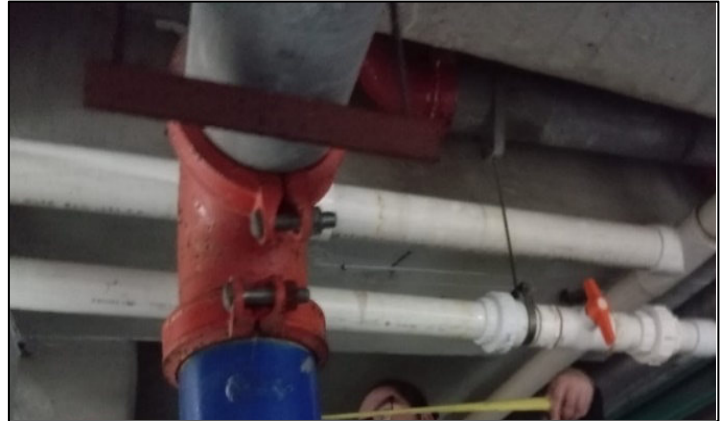
*Tubería en PVC de traslado de agua al tanque.*

**TUBERÍA EN PVC DE TRASLADO DE AGUA AL TANQUE:** Se evidencia tubería en PVC en malas condiciones parte de esta con filtración, también se observa que el tubo pasa muros de caída del agua al tanque se presenta altamente corroído o deteriorado.

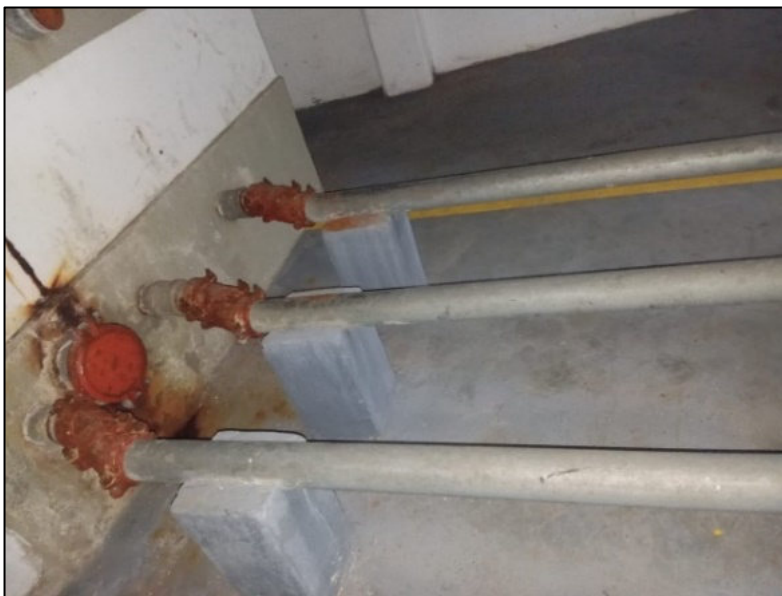
**TUBERÍA DE SUCCIÓN:** En la tubería se observaron las siguientes patologías, Se evidencia bastante oxidación o deterioro de la tubería Interna y externa del tanque de reserva de agua potable infaliblemente estos hacen que el curto de bombas este en un gran riesgo ya que puede presentarse en cualquier momento por causas de presión un colapso de esta.

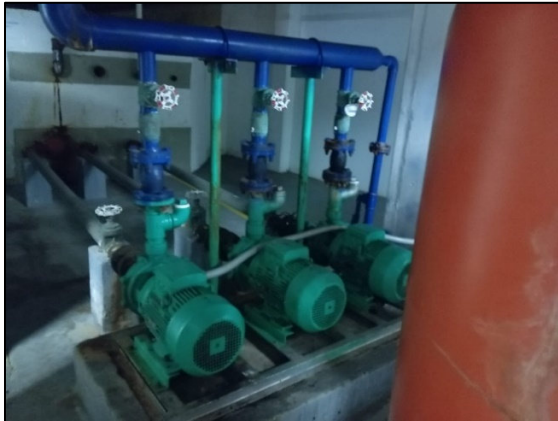
Tubería de descarga

**FLAUTA HIDRÁULICA:** De acuerdo con lo analizado en la tubería de descarga se observa tramos de esta con bastante oxidación o deterioro.

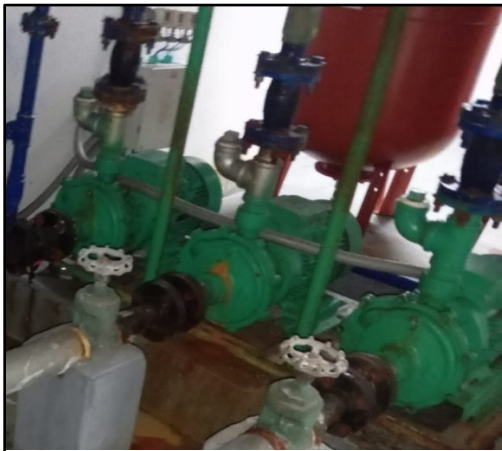
Bombas centrifugas inhabilitada

**BOMBAS HIDRAULICAS:** Se evidencian 3 bombas centrifugas de 10 HP marca Barnes de color verdes las cuales se encuentran dos de ellas apagadas haciendo que la única que está en funcionamiento se recargue, se les recomienda realizar su mantenimiento correctivo y preventivo para mejorando la vida útil de cada una de estas.

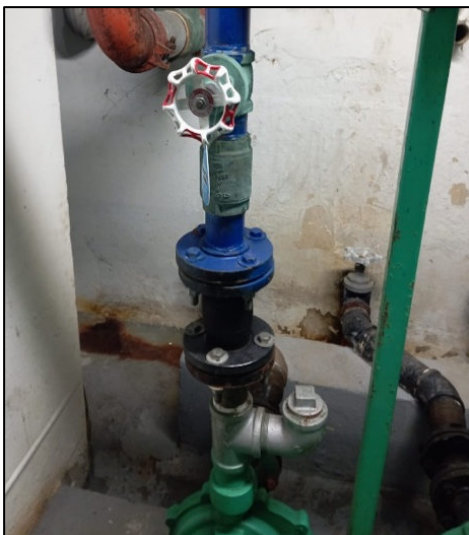
*Parte de tubería de succión*

**TUBERÍA DE SUCCIÓN:** En la tubería se observaron las siguientes patologías, Se evidencia Bastante oxidación o deterioro de la tubería Interna y externa del tanque de reserva de agua potable infaliblemente estos hacen que el curto de bombas este en un gran riesgo ya que puede presentarse en cualquier momento por causas de presión un colapso de esta.

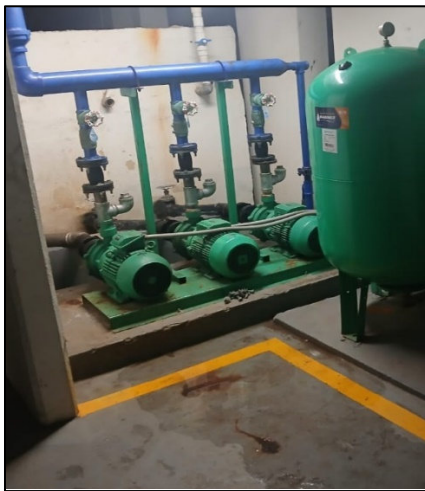
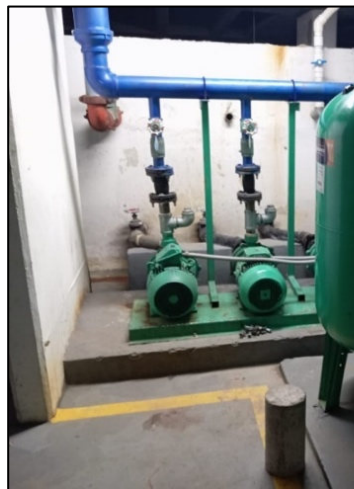
**BOMBAS HIDRAULICAS:** Se evidencian 3 bombas centrifugas de 10 HP marca Barnes de color verdes las cuales se encuentran dos de ellas apagadas haciendo que la única que está en funcionamiento se recargue, se les recomienda realizar su mantenimiento correctivo para mejorando la vida útil de cada una de estas.

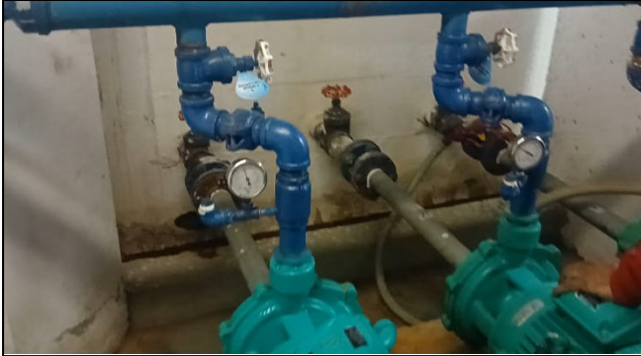
### Tubería de succión

**TUBERÍA DE SUCCIÓN:** En la tubería se observaron las siguientes patologías, Se evidencia Bastante oxidación o deterioro de la tubería Interna y externa del tanque de reserva de agua potable infaliblemente estos hacen que el curto de bombas este en un

gran riesgo ya que puede presentarse en cualquier momento por causas de presión un colapso de esta.

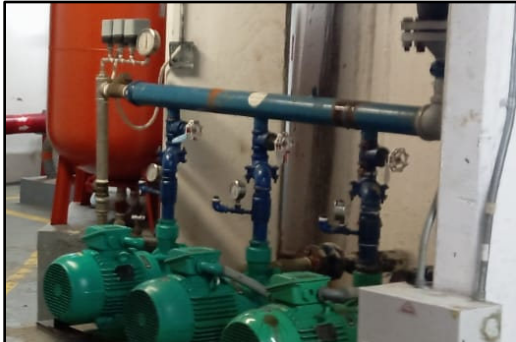
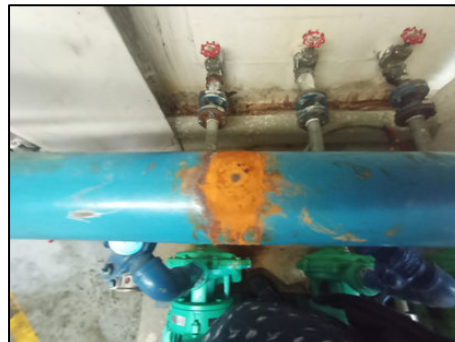
**FLAUTA HIDRÁULICA:** De acuerdo con lo analizado en la tubería de descarga se observa que la flauta se encuentra altamente corroída causando un gran riesgo ya que puede presentarse en cualquier momento por causas de presión un colapso de esta.

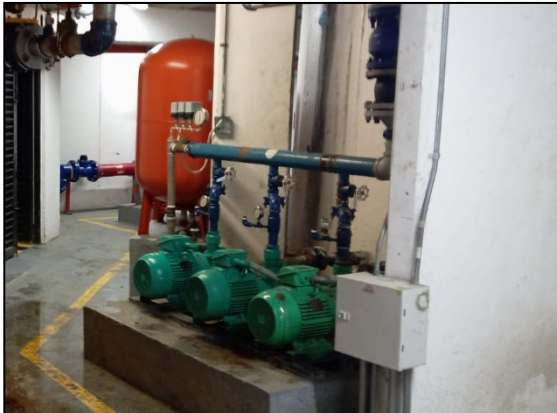
**BOMBAS HIDRAULICAS:** Se evidencian 3 bombas centrifugas de 10 HP marca Barnes de color verdes de las cuales se encuentra una de ellas apaga haciendo que tenga un mayor esfuerzo las dos bombas que están en funcionamiento se les recomienda realizar su mantenimiento correctivo y preventivo para cada una mejorando la vida útil de cada una de estas.

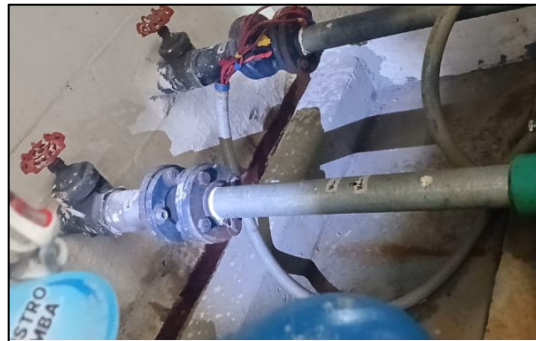
**TUBERÍA DE SUCCIÓN:** Se evidencia Bastante oxidación o deterioro de la tubería externa del tanque de reserva de agua potable por esta razón el cuarto de bombas en general se encuentra apagado. Se avista que se conectó este al cuarto de bombas numero 3 donde de igual manera este cuarto se encuentra demasiado imperfecto con múltiples fugas y concluyentemente un gran riesgo.

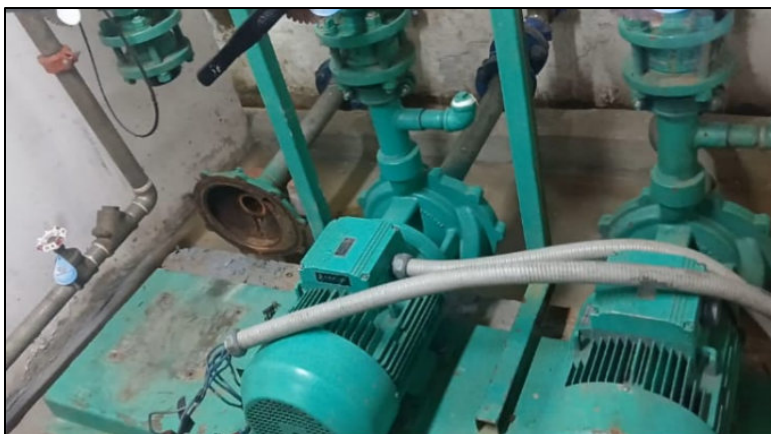
**BOMBAS HIDRAULICAS:** Se evidencian 2 bombas centrifugas de 10 HP marca Barnes de color verdes las cuales se encuentran apagadas y sin uso, debido al gran deterioro de este cuarto de bombas.

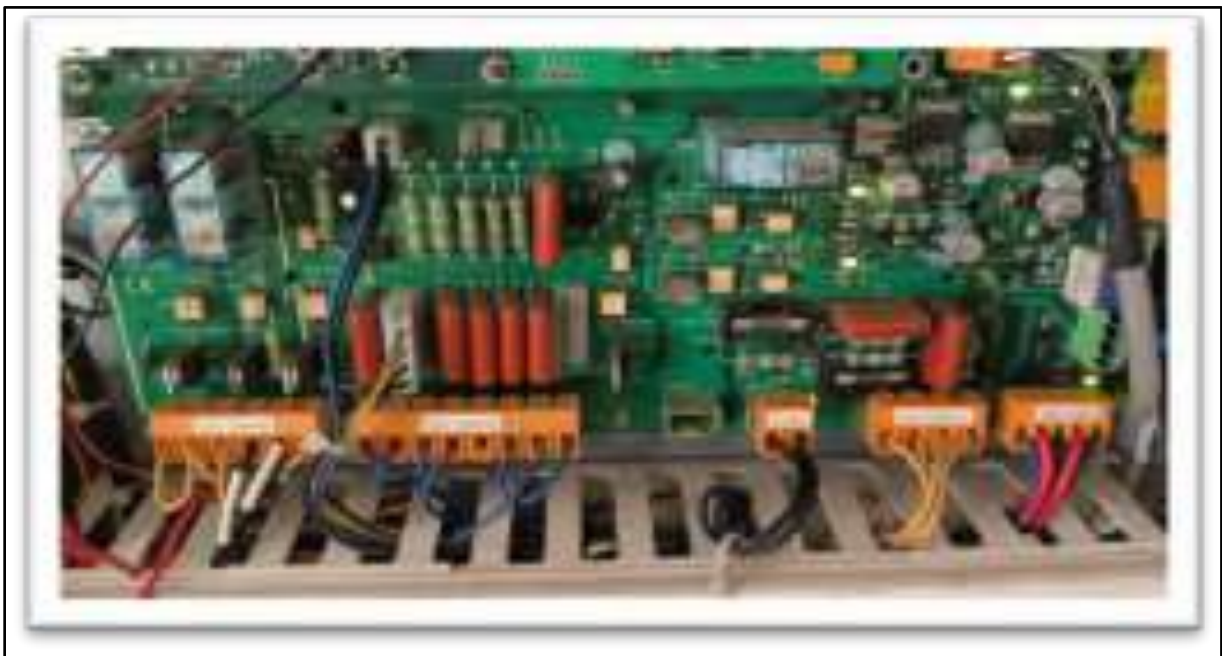
Durante el recorrido en los elevadores, se pueden observar desgastes naturales importantes en las tarjetas electrónicas IOC de los mismos.

A las cuales se ha realizado algunas reparaciones, reemplazando los componentes que presentaban desgaste natural de las placas bases en el laboratorio para evitar fallas repetitivas en los equipos, con previa autorización por parte de administración.

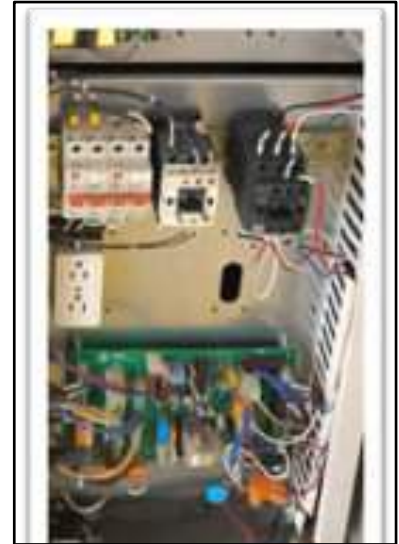
**CONTACTORES:** En el caso de los equipos mencionados, se ha identificado un problema relacionado con los contactores, los cuales **han cumplido su ciclo de vida útil** y, en consecuencia, presentan un mayor riesgo de fallas. Si bien se han realizado algunos reemplazos de contactores THYSOT ELEVADORES, se hace evidente la necesidad de una **acción integral** para prevenir futuras averías y garantizar el óptimo funcionamiento de los elevadores. **Reemplazo general de contactores:** Se sugiere realizar un. **reemplazo completo de los contactores en todas las funciones de los elevadores.** Esto permitirá garantizar la fiabilidad y durabilidad del sistema, minimizando la probabilidad de fallas y averías.

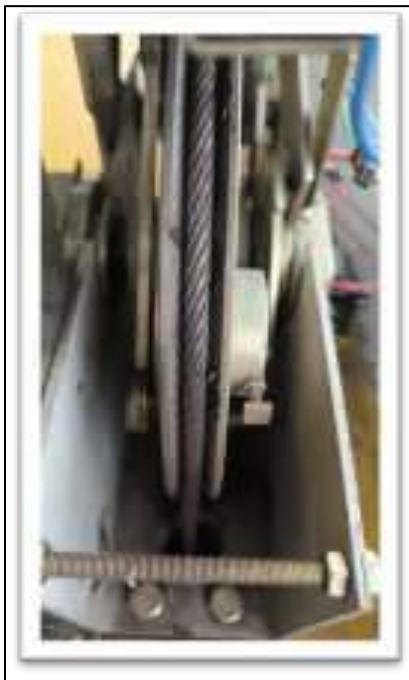
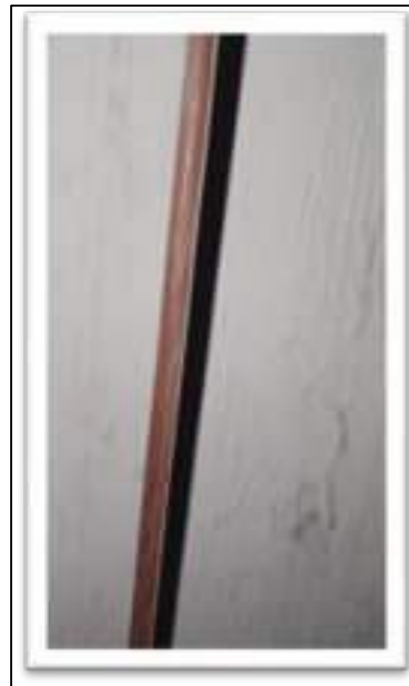
**-CONDICION DE LAS GUAYAS DEL REGULADOR DE VELOCIDAD:** Las guayas del regulador de velocidad son componentes críticos en los sistemas de los ascensores de la copropiedad, son los responsables de transmitir el movimiento del motor al regulador de velocidad, el cual controla la velocidad del ascensor. Actualmente se algunas de las guayas del regulador de velocidad de los ascensores presentan oxidación excesiva, lo que genera un riesgo y además no permite la certificación de los ascensores. La oxidación excesiva en las guayas puede ocasionar serios problemas que afectan la seguridad y el funcionamiento del ascensor.

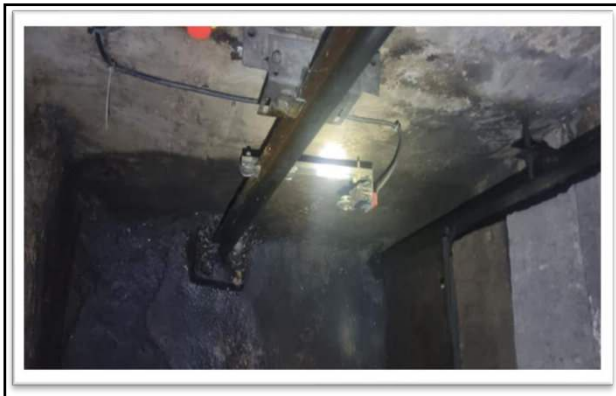
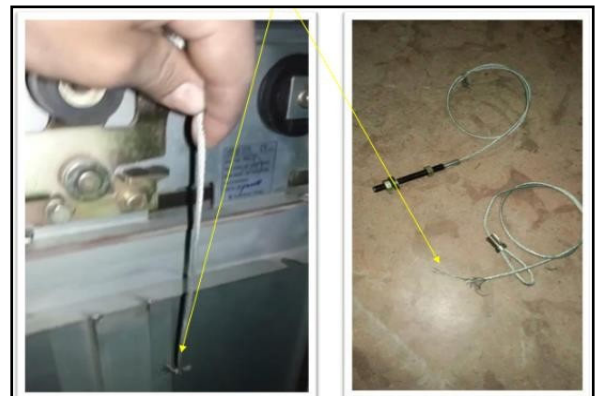
**LIMITES FINALES DE CARRERA INFERIORES:** Los límites finales de carrera inferiores, también conocidos como finales de carrera de fondo, son dispositivos de seguridad esenciales en los ascensores. Su función principal es detener el movimiento de la cabina del ascensor cuando esta alcanza el nivel más bajo de su recorrido, evitando que se sobrepase el foso o que choque con elementos de la estructura inferior. Hay límites finales de carrera inferiores que ocasionan fallas, ya que al presentarse una caída de agua estos se mojan y entran en corrosión. Se deben reemplazar paulatinamente.

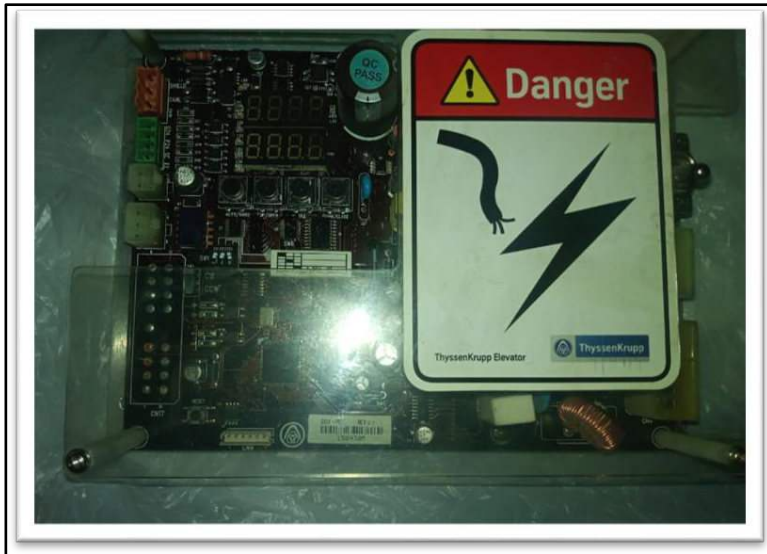
### TARJETA ELECTRÓNICA DCU.

Componentes internos de las tarjetas electrónicas DCU de operador de puertas están afectados por caídas de agua recurrente, hemos efectuado algunas reparaciones; sin embargo, se evidencia que presentan fallas esporádicas, es por esto que se debe hacer una campaña de remplazo de estos componentes.

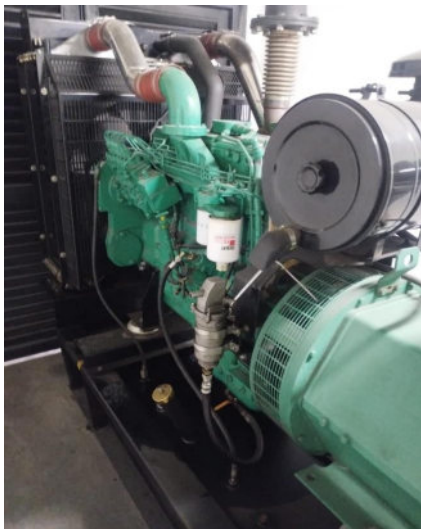
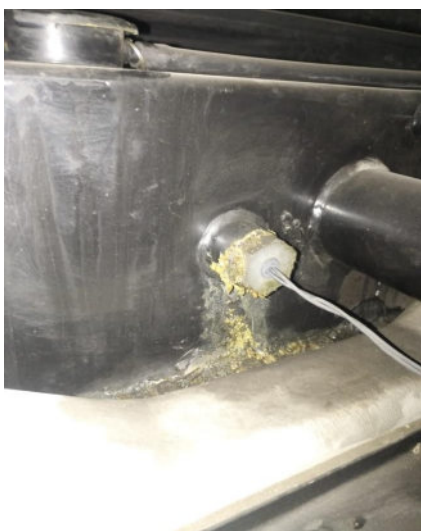
Se observó una fuga por el sensor de bajo nivel de refrigerante.

Se encuentra planta electrica con mucho polvo, se evidencia en tanque subbase presencia de combustible y aceite. En el sensor de bajo nivel de refrigerante se evidencia fuga por racor

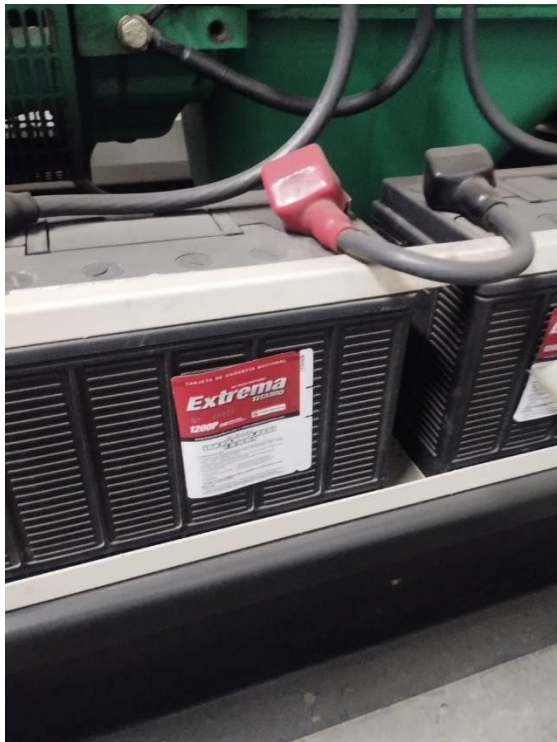
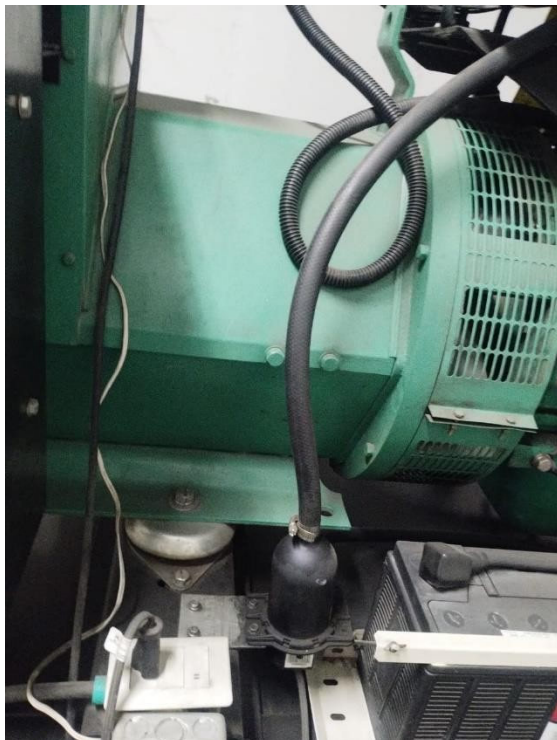
Se toma evidencia fotográfica  
de las baterías del equipo  
y del precalentador de camisas  
que actualmente no esta o  
perando,  
camisas del motor se encontró frio.

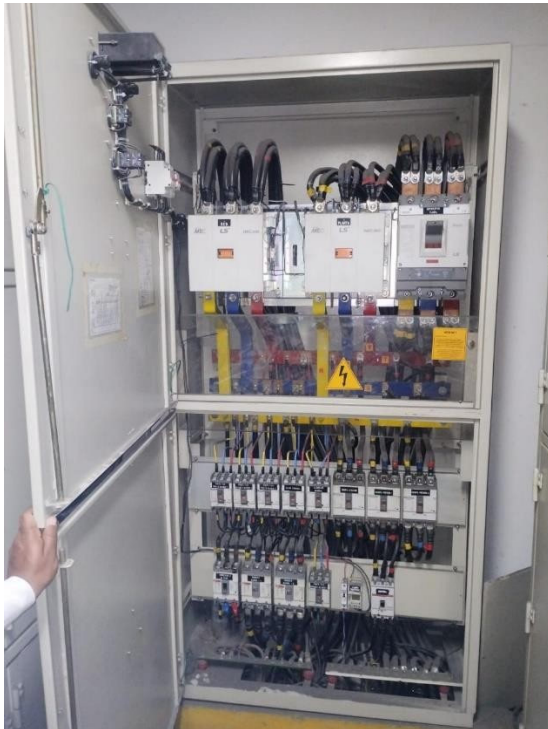
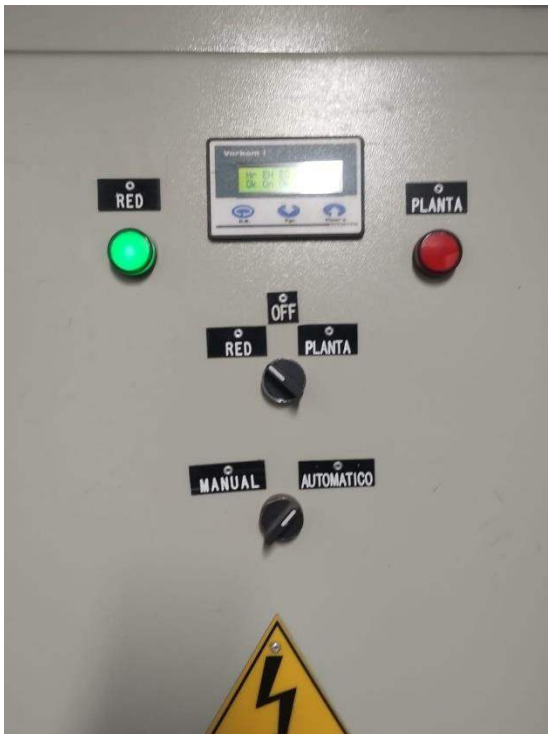
Se toma evidencia estado  
fotográfico del tablero  
de transferencia,  
en algunos tableros no  
se encuentra plano  
eléctrico,  
se encuentra sistema  
con mucho polvo.

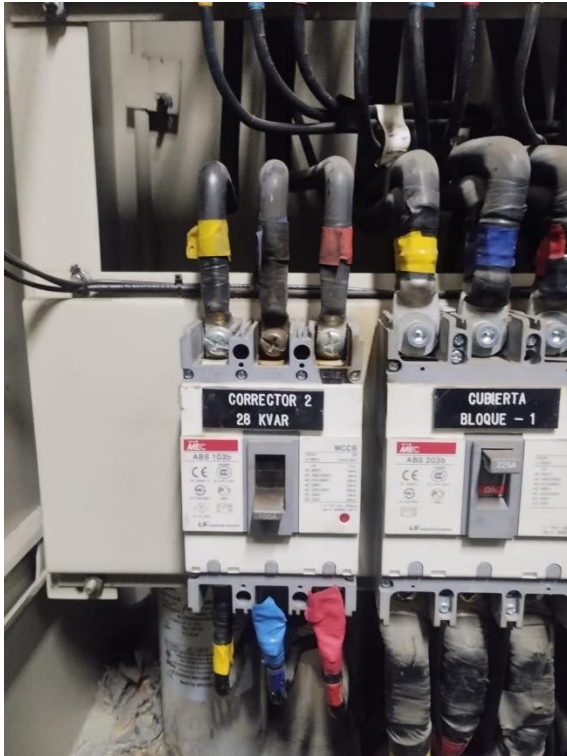
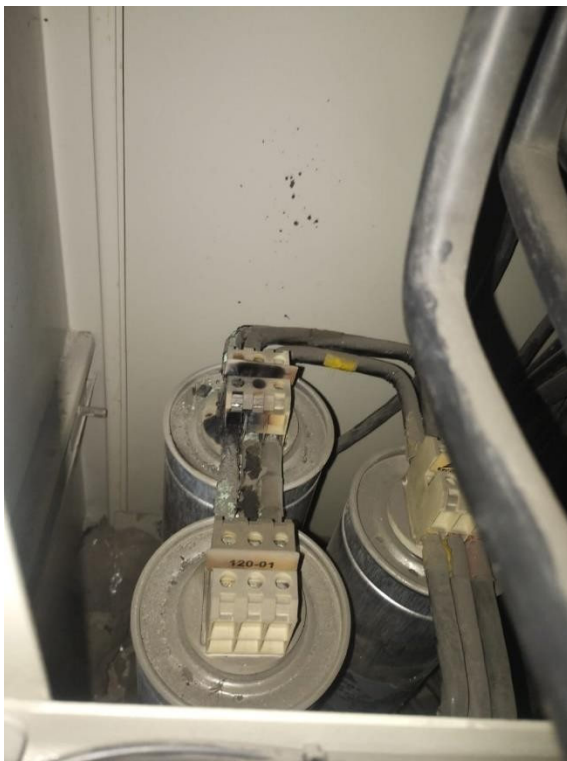
Se encuentra condensadores afectados por falla eléctrica, se evidencia breaker a la salida desconectado, se evidencia presencia de corto, se debe realizar estudio de calidad de energía y realizar mantenimiento preventivo al sistema de transferencia.

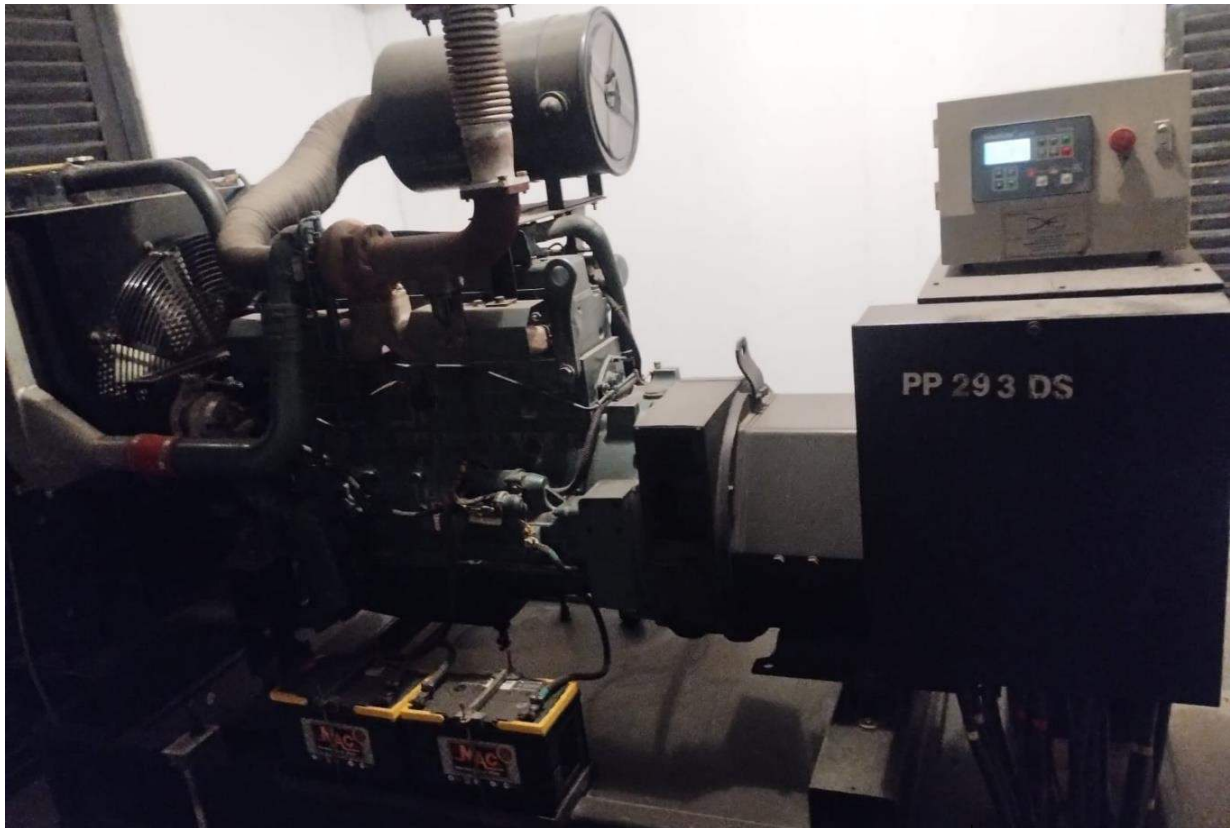
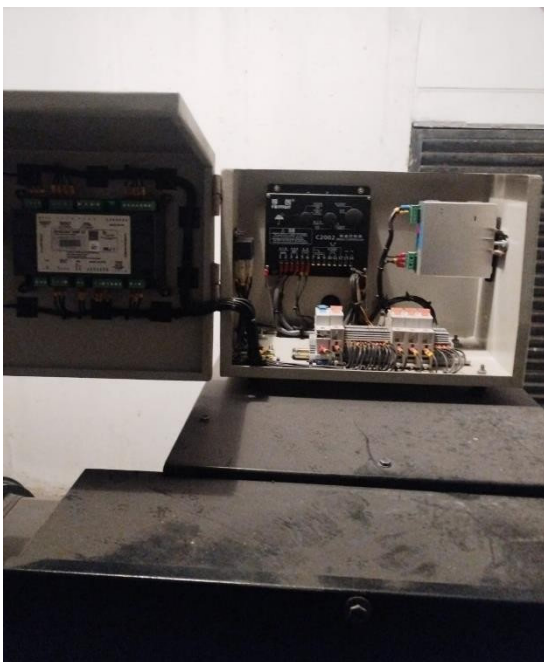
Se encuentra planta electrica  
con polvo, adicional  
se encuentra  
huellas de roedores en  
toda la planta electrica.

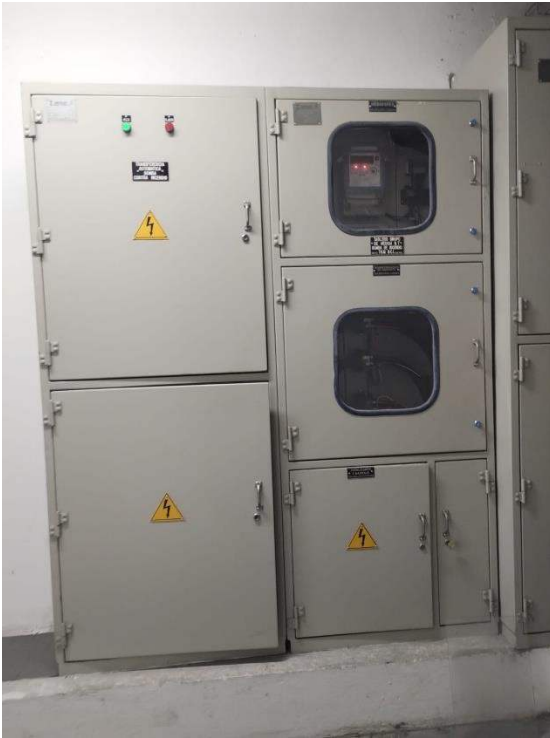
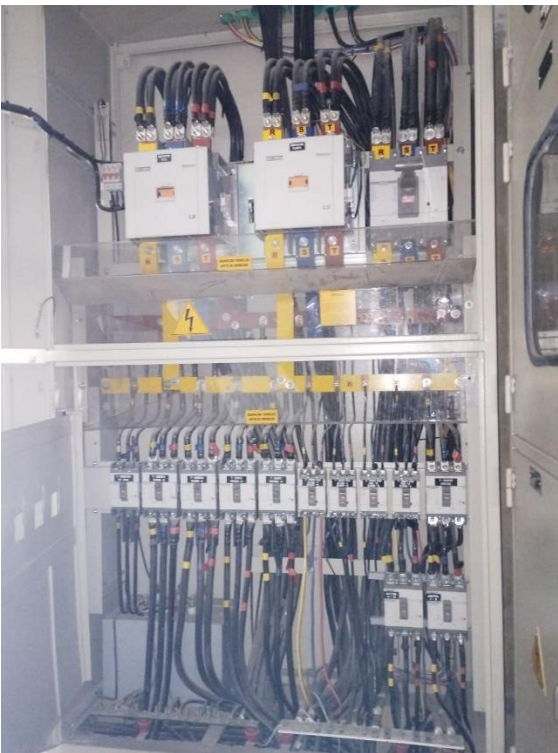
Se toma evidencia estado  
fotográfico del tablero de  
transferencia, en algunos  
tableros no se encuentra plano  
eléctrico, se encuentra sistema  
con mucho polvo
