RESPUESTA FORMAL A DERECHO DE PETICIÓN

ASUNTO: RESPUESTA DERECHO DE PETICIÓN DE INTERES GENERAL

OFICINA DE ADMINISTRACIÓN PARQUE CENTRAL DE OCCIDENTE 1

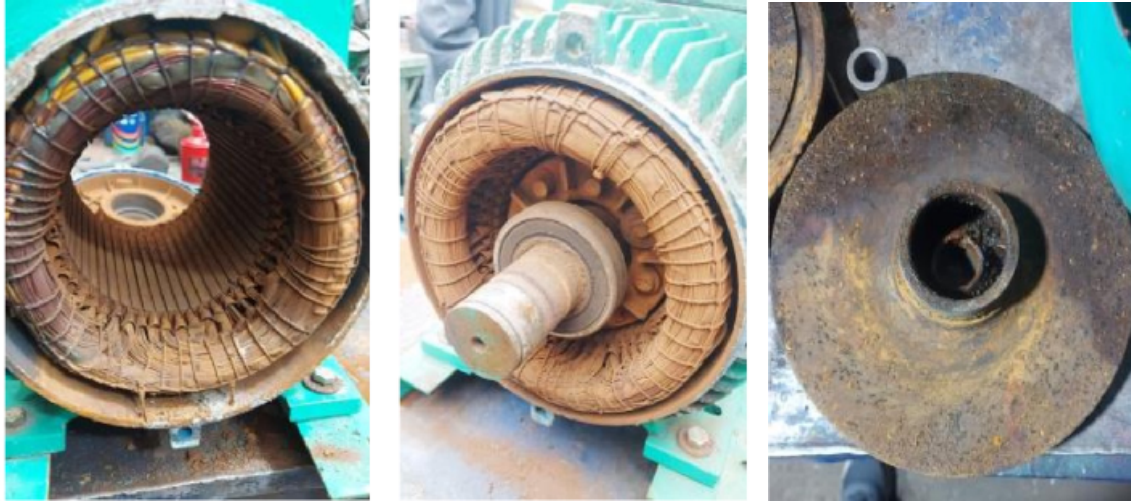
Pasando de unas motobombas en un estado completamente crítico eléctrico y mecánicamente, en corto circuito, corroídas, y desgastadas.

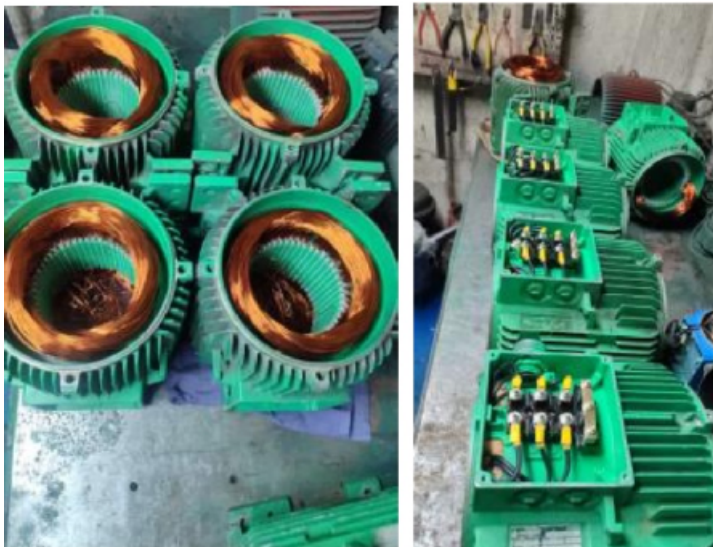
A unas motobombas en condiciones optimas para el servicio de consumo de agua potable, así:

Nota: Se instalarón sellos mecánicos NTN de excelente calidad.

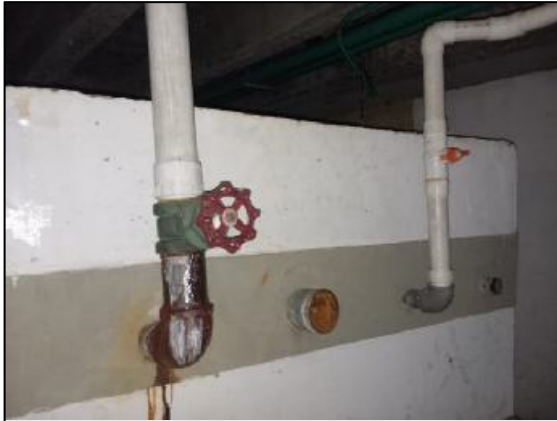
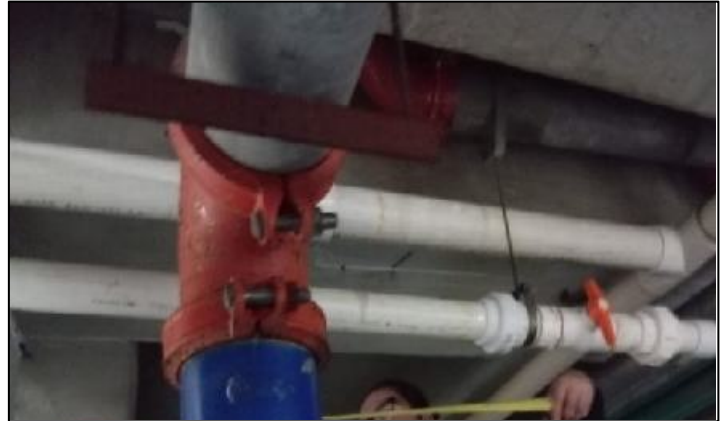
Tubería en PVC de traslado de agua al tanque.

TUBERÍA EN PVC DE TRASLADO DE AGUA AL TANQUE: Se evidencia tubería en PVC en malas condiciones parte de esta con filtración, también se observa que el tubo pasa muros de caída del agua al tanque se presenta altamente corroído o deteriorado.

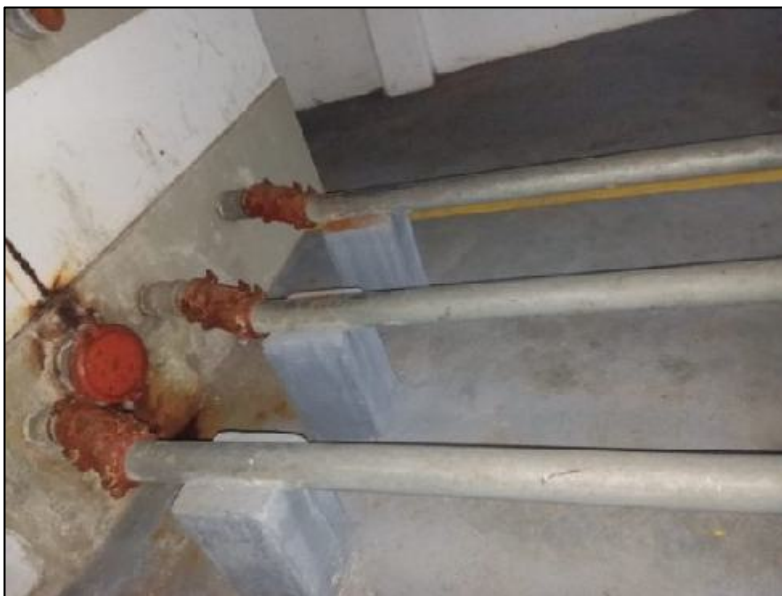
TUBERÍA DE SUCCIÓN: En la tubería se observaron las siguientes patologías, Se evidencia bastante oxidación o deterioro de la tubería Interna y externa del tanque de reserva de agua potable infaliblemente estos hacen que el curto de bombas este en un gran riesgo ya que puede presentarse en cualquier momento por causas de presión un colapso de esta.

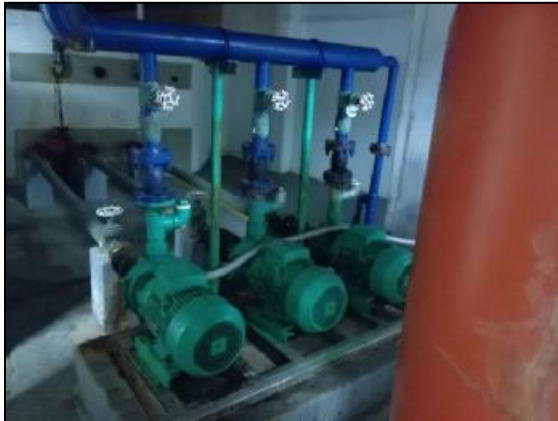
Tubería de descarga

FLAUTA HIDRÁULICA: De acuerdo con lo analizado en la tubería de descarga se observa tramos de esta con bastante oxidación o deterioro.

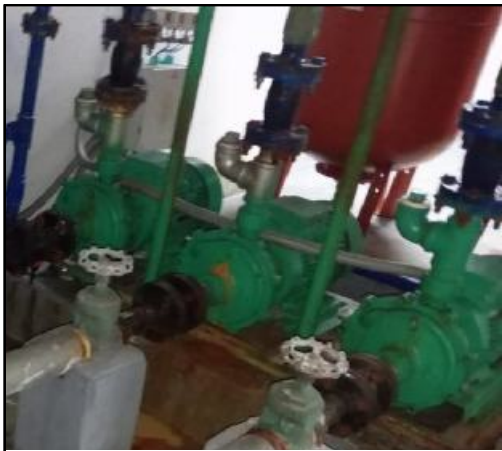
Bombas centrifugas inhabilitada

BOMBAS HIDRAULICAS: Se evidencian 3 bombas centrifugas de 10 HP marca Barnes de color verdes las cuales se encuentran dos de ellas apagadas haciendo que la única que está en funcionamiento se recargue, se les recomienda realizar su mantenimiento correctivo y preventivo para mejorando la vida útil de cada una de estas.

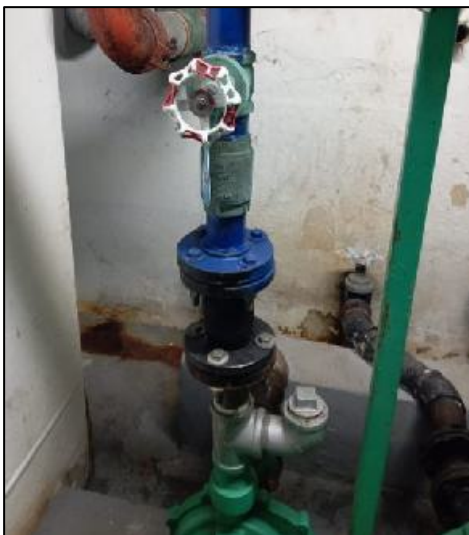
Parte de tubería de succión

TUBERÍA DE SUCCIÓN: En la tubería se observaron las siguientes patologías, Se evidencia Bastante oxidación o deterioro de la tubería Interna y externa del tanque de reserva de agua potable infaliblemente estos hacen que el curto de bombas este en un gran riesgo ya que puede presentarse en cualquier momento por causas de presión un colapso de esta.

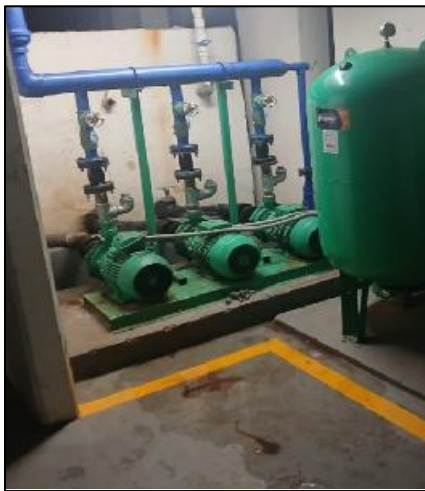
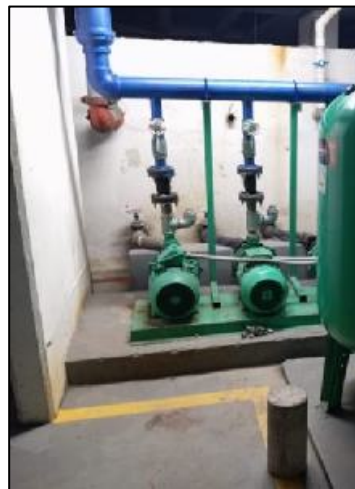
BOMBAS HIDRAULICAS: Se evidencian 3 bombas centrifugas de 10 HP marca Barnes de color verdes las cuales se encuentran dos de ellas apagadas haciendo que la única que está en funcionamiento se recargue, se les recomienda realizar su mantenimiento correctivo para mejorando la vida útil de cada una de estas.

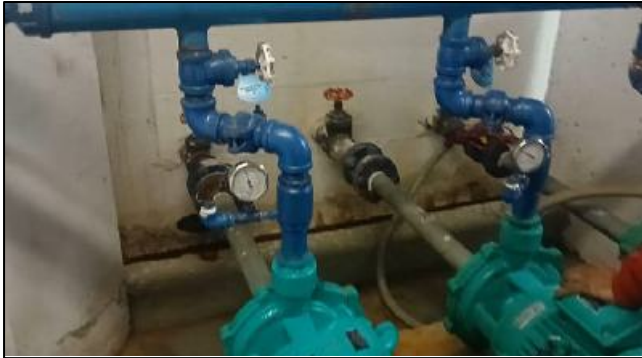
Tubería de succión

TUBERÍA DE SUCCIÓN: En la tubería se observaron las siguientes patologías, Se evidencia Bastante oxidación o deterioro de la tubería Interna y externa del tanque de reserva de agua potable infaliblemente estos hacen que el curto de bombas este en un

gran riesgo ya que puede presentarse en cualquier momento por causas de presión un colapso de esta.

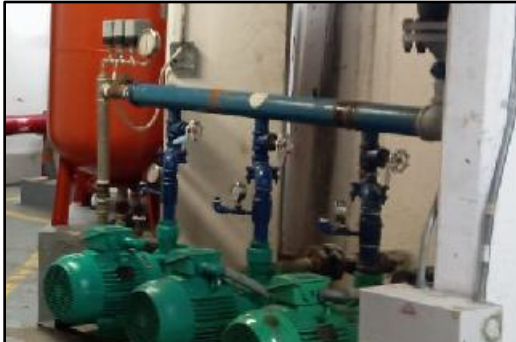
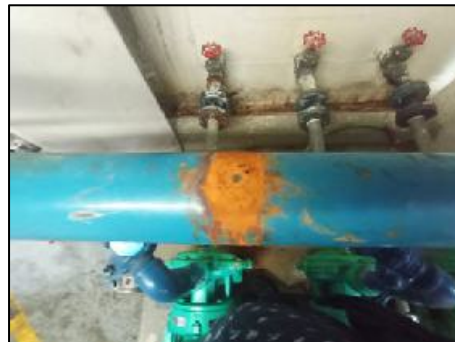
FLAUTA HIDRÁULICA: De acuerdo con lo analizado en la tubería de descarga se observa que la flauta se encuentra altamente corroída causando un gran riesgo ya que puede presentarse en cualquier momento por causas de presión un colapso de esta.

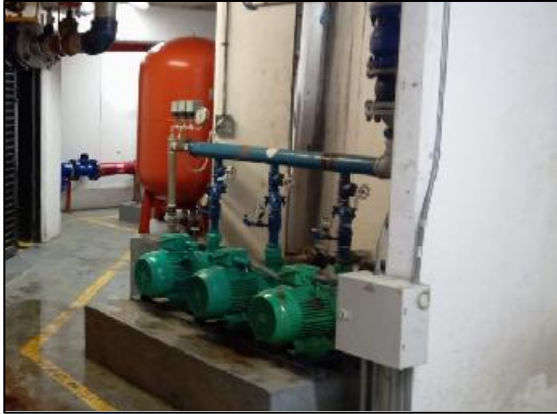
BOMBAS HIDRAULICAS: Se evidencian 3 bombas centrifugas de 10 HP marca Barnes de color verdes de las cuales se encuentra una de ellas apaga haciendo que tenga un mayor esfuerzo las dos bombas que están en funcionamiento se les recomienda realizar su mantenimiento correctivo y preventivo para cada una mejorando la vida útil de cada una de estas.

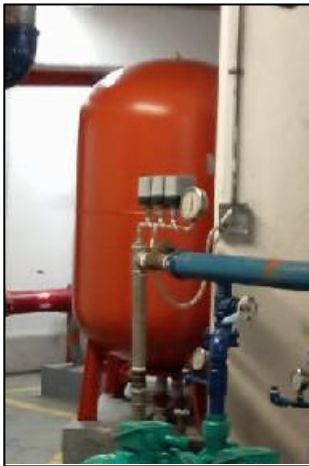
TANQUES HIDROFLO: Evidentemente los tanques hidroflo se encuentran en muy buen estado pese a esto se recomienda realizar el mantenimiento preventivo para asegurar su correcto funcionamiento.

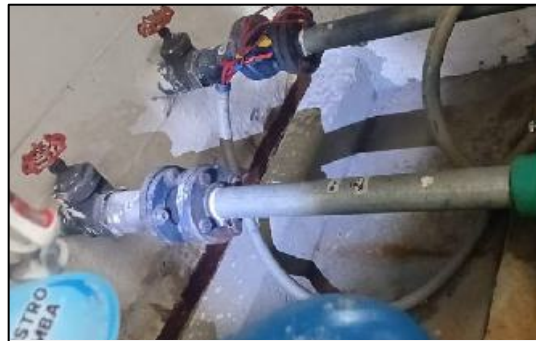
TUBERÍA DE SUCCIÓN: Se evidencia Bastante oxidación o deterioro de la tubería externa del tanque de reserva de agua potable por esta razón el cuarto de bombas en general se encuentra apagado. Se avista que se conectó este al cuarto de bombas numero 3 donde de igual manera este cuarto se encuentra demasiado imperfecto con múltiples fugas y concluyentemente un gran riesgo.

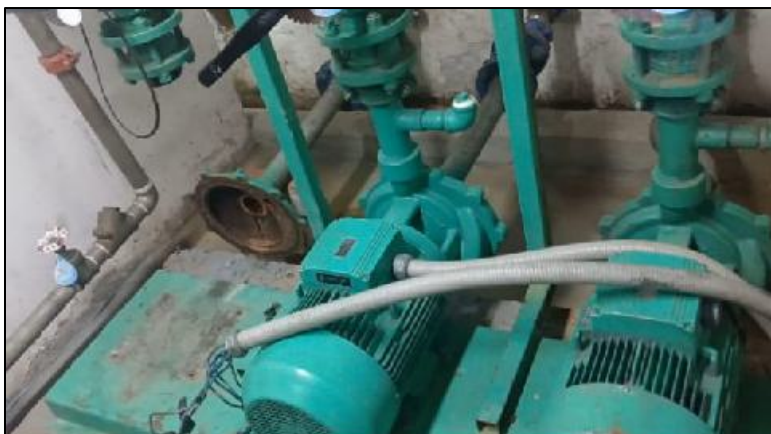
BOMBAS HIDRAULICAS: Se evidencian 2 bombas centrifugas de 10 HP marca Barnes de color verdes las cuales se encuentran apagadas y sin uso, debido al gran deterioro de este cuarto de bombas.

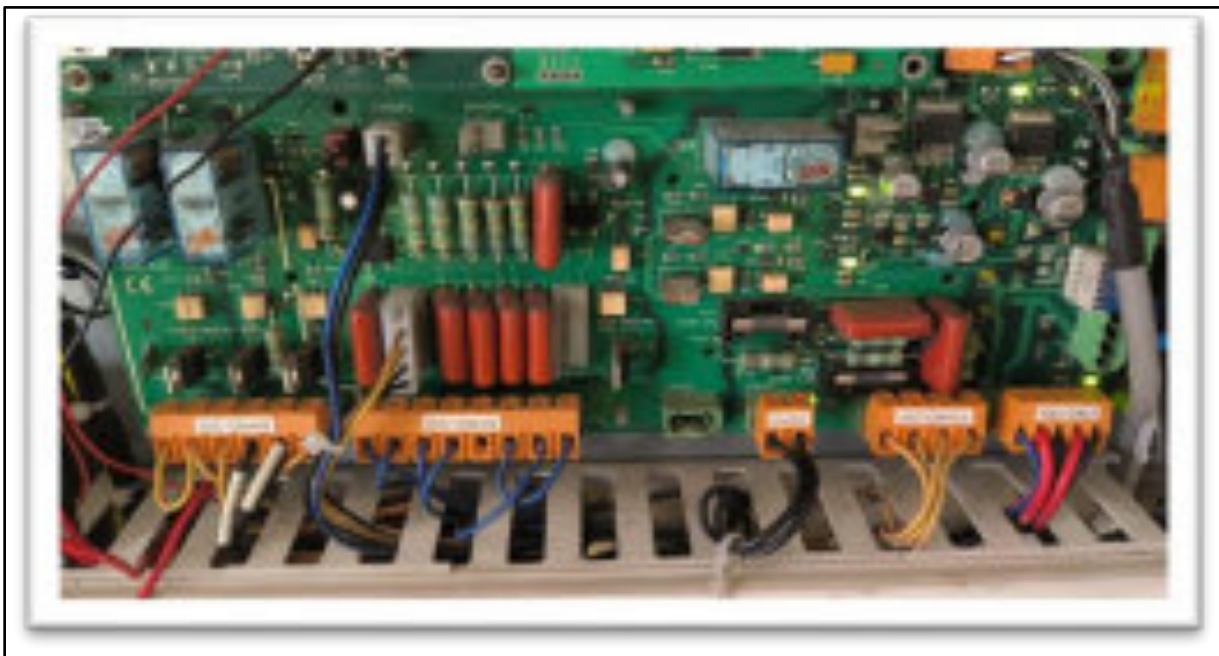
Durante el recorrido en los elevadores, se pueden observar desgastes naturales importantes en las tarjetas electrónicas IOC de los mismos.

A las cuales se ha realizado algunas reparaciones, reemplazando los componentes que presentaban desgaste natural de las placas bases en el laboratorio para evitar fallas repetitivas en los equipos, con previa autorización por parte de administración.

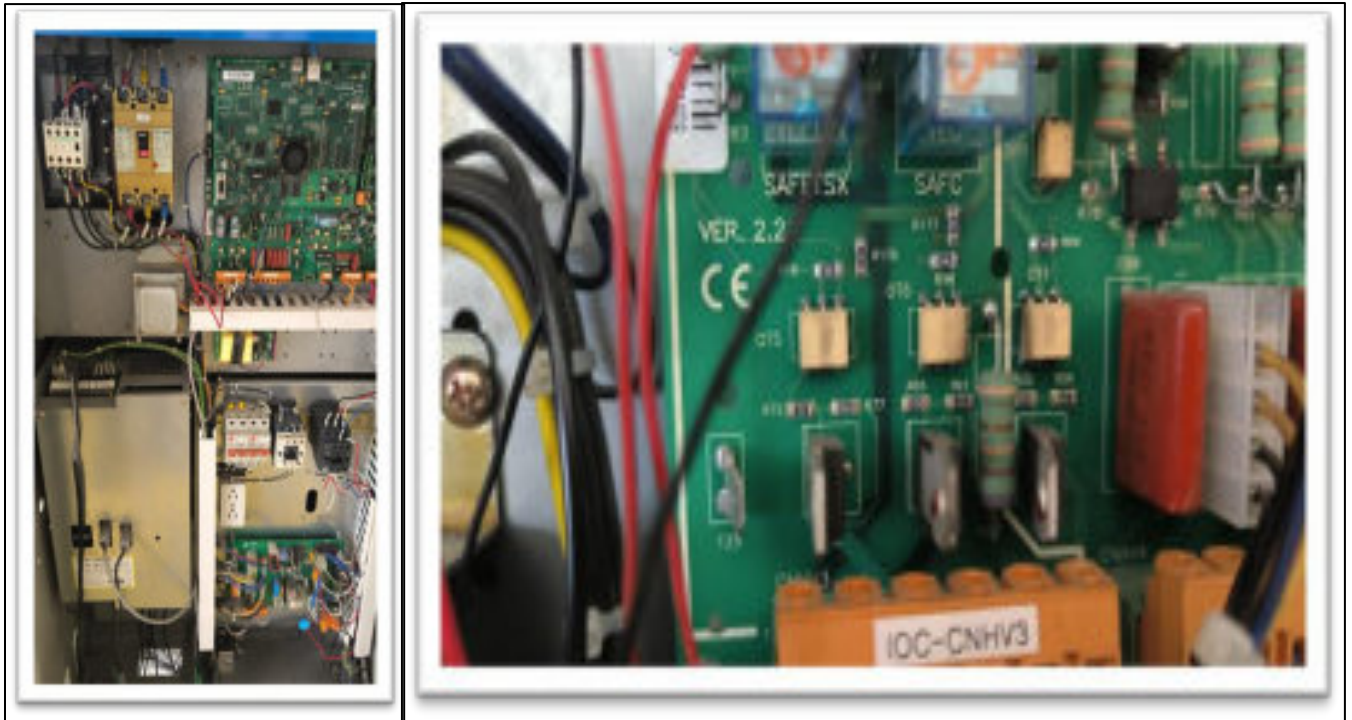
el criterio Técnico de THYSOT ELEVADORES que hemos solicitado como administración por escrito 21/05/24, se sugiere reemplazar las tarjetas electrónicas completas. Algunas de estas ya muestran signos de recalentamiento y, en cualquier momento, podrían fallar completamente, lo que haría necesario su cambio inmediato y afectar la operación de los ascensores.

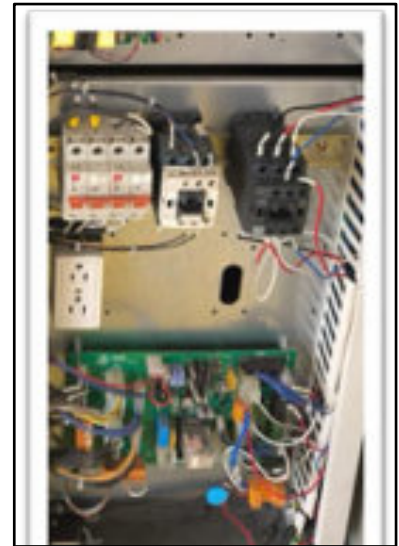
CONTACTORES: En el caso de los equipos mencionados, se ha identificado un problema relacionado con los contactores, los cuales **han cumplido su ciclo de vida útil** y, en consecuencia, presentan un mayor riesgo de fallas. Si bien se han realizado algunos reemplazos de contactores THYSOT ELEVADORES, se hace evidente la necesidad de una **acción integral** para prevenir futuras averías y garantizar el óptimo funcionamiento de los elevadores. **Reemplazo general de contactores:** Se sugiere realizar un. **reemplazo completo de los contactores en todas las funciones de los elevadores.** Esto permitirá garantizar la fiabilidad y durabilidad del sistema, minimizando la probabilidad de fallas y averías.

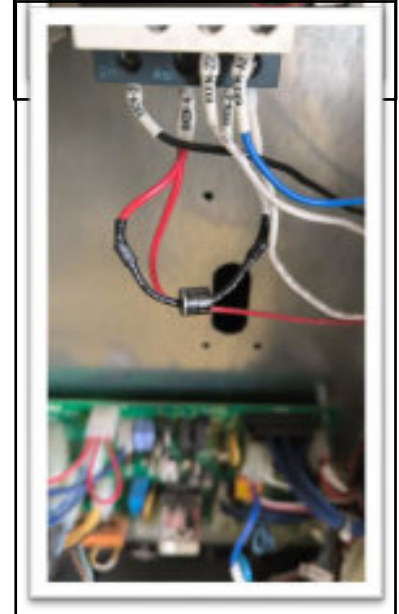
DIODOS DE SERIE DE SEÑALES: Se han venido cambiando de la mano de THYSOT sin embargo es requerido un programa de intervención general, ¿Por qué son importantes?- Los diodos en serie son componentes electrónicos esenciales en los circuitos de señalización de ascensores, desempeñando un papel crucial en la protección y el correcto funcionamiento del sistema. Su presencia en las líneas de señal proporciona beneficios significativos que garantizan la seguridad y la confiabilidad del sistema de ascensores. Algunas de las funciones de los diodos de serie son:

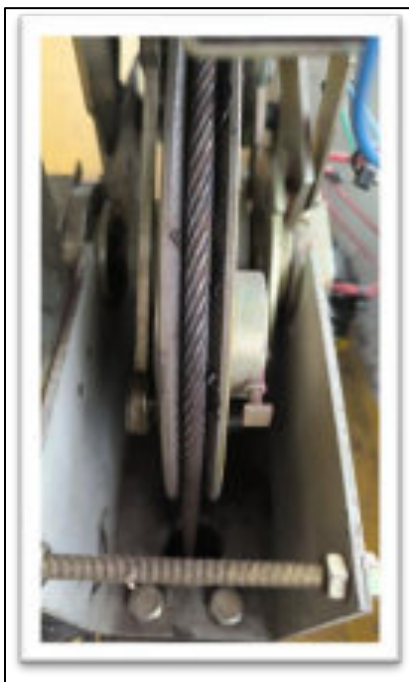
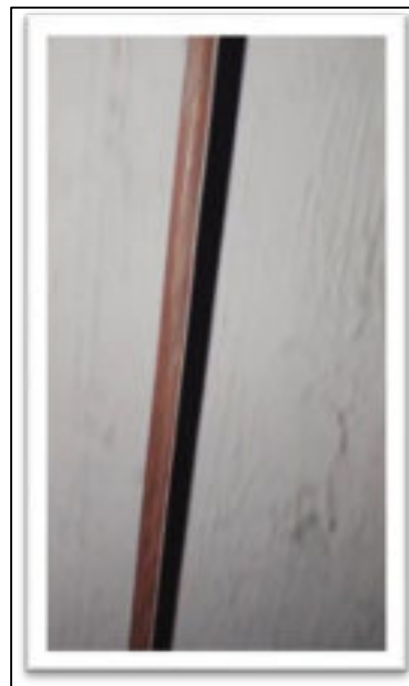
-CONDICION DE LAS GUAYAS DEL REGULADOR DE VELOCIDAD: Las guayas del regulador de velocidad son componentes críticos en los sistemas de los ascensores de la copropiedad, son los responsables de transmitir el movimiento del motor al regulador de velocidad, el cual controla la velocidad del ascensor. Actualmente se algunas de las guayas del regulador de velocidad de los ascensores presentan oxidación excesiva, lo que genera un riesgo y además no permite la certificación de los ascensores. La oxidación excesiva en las guayas puede ocasionar serios problemas que afectan la seguridad y el funcionamiento del ascensor.

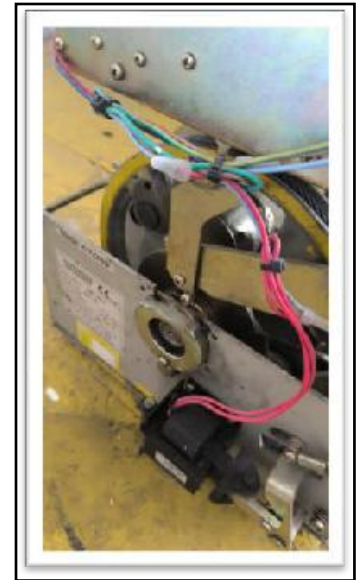
Los rodamientos son componentes mecánicos que permiten el movimiento rotativo entre dos superficies con baja fricción. En los reguladores de velocidad, los rodamientos se ubican en los extremos del eje y soportan el peso del motor y otros elementos rotativos, permitiendo una rotación suave y eficiente.

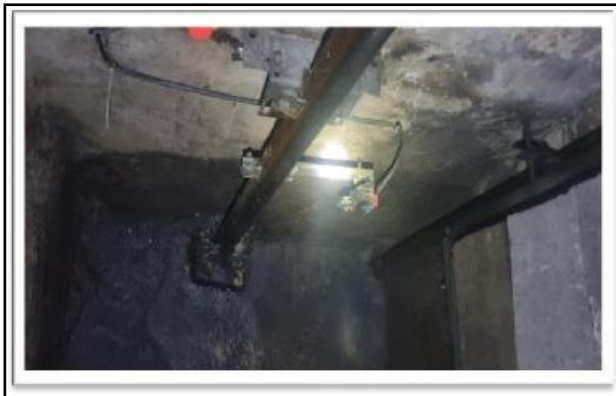
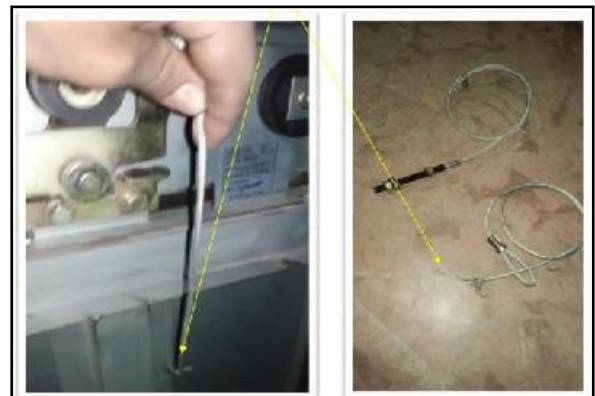
LIMITES FINALES DE CARRERA INFERIORES: Los límites finales de carrera inferiores, también conocidos como finales de carrera de fondo, son dispositivos de seguridad esenciales en los ascensores. Su función principal es detener el movimiento de la cabina del ascensor cuando esta alcanza el nivel más bajo de su recorrido, evitando que se sobrepase el foso o que choque con elementos de la estructura inferior. Hay límites finales de carrera inferiores que ocasionan fallas, ya que al presentarse una caída de agua estos se mojan y entran en corrosión. Se deben reemplazar paulatinamente.

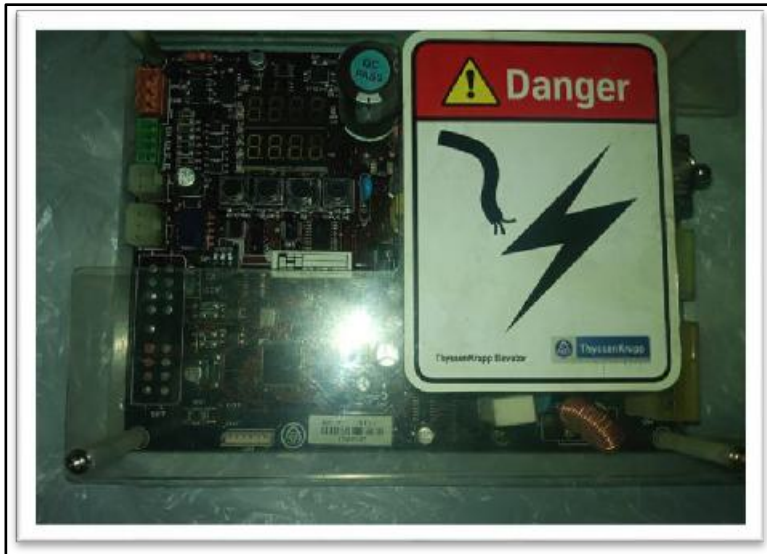
TARJETA ELECTRÓNICA DCU.

Componentes internos de las tarjetas electrónicas DCU de operador de puertas están afectados por caídas de agua recurrente, hemos efectuado algunas reparaciones; sin embargo, se evidencia que presentan fallas esporádicas, es por esto que se debe hacer una campaña de remplazo de estos componentes.

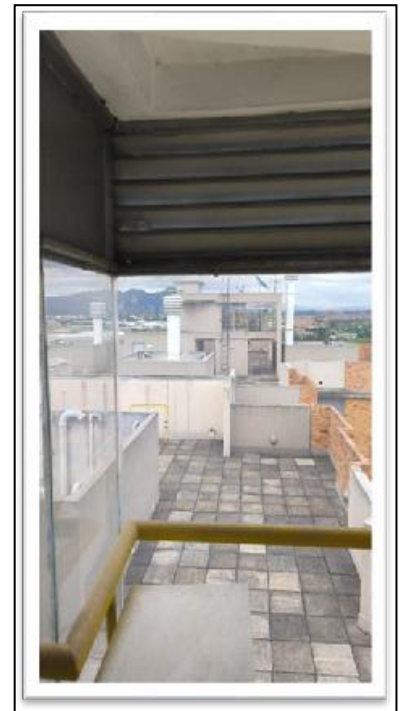
Al realizar una evaluación electrónica de los componentes de los elevadores, se evidencia que algunos tienen intermitencia por las constantes caídas de agua (Indicadores de pasillo, micros de confirmación de puertas y cerraduras, micros límites finales de recorrido en foso, entre otros). Estos componentes solo pueden ser reemplazados en el momento y que presenten falla total, puesto que sería incontrolable realizar un cambio general de todos estos componentes en los elevadores que han sufrido caída de agua y una inversión muy alta para la copropiedad.

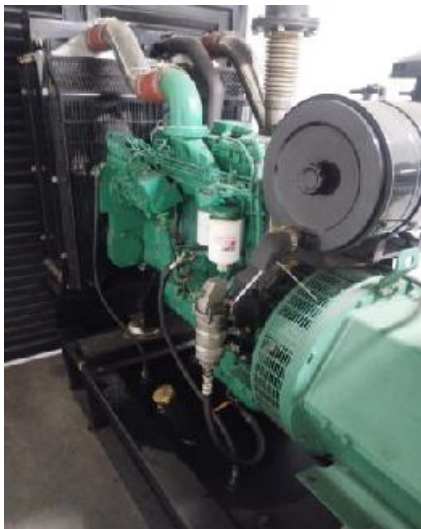
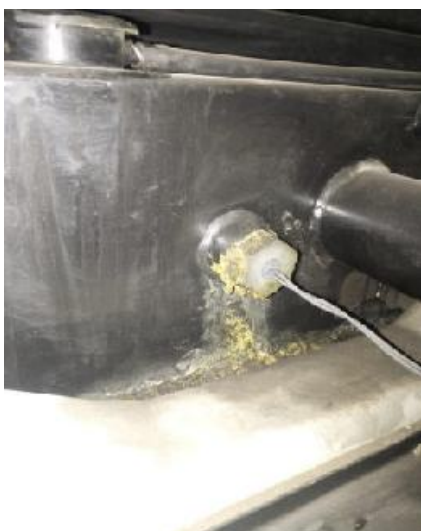
Se observó una fuga por el sensor de bajo nivel de refrigerante.

Se encuentra planta electrica con mucho polvo, se evidencia en tanque subbase presencia de combustible y aceite. En el sensor de bajo nivel de refrigerante se evidencia fuga por racor

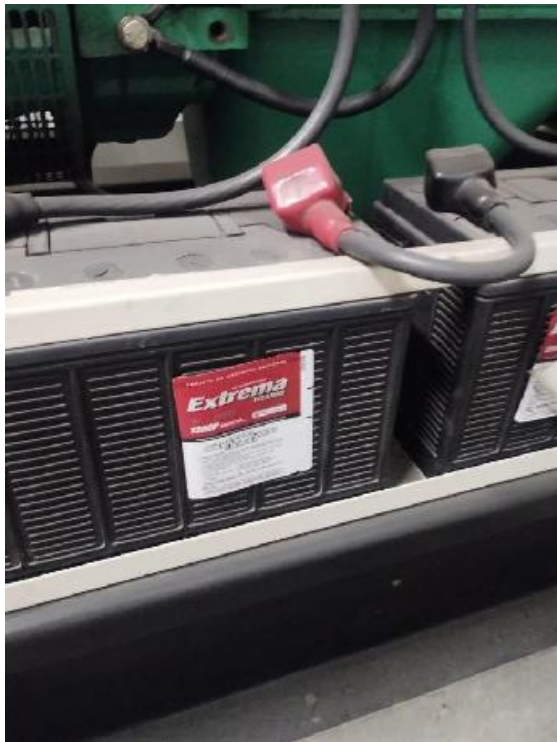
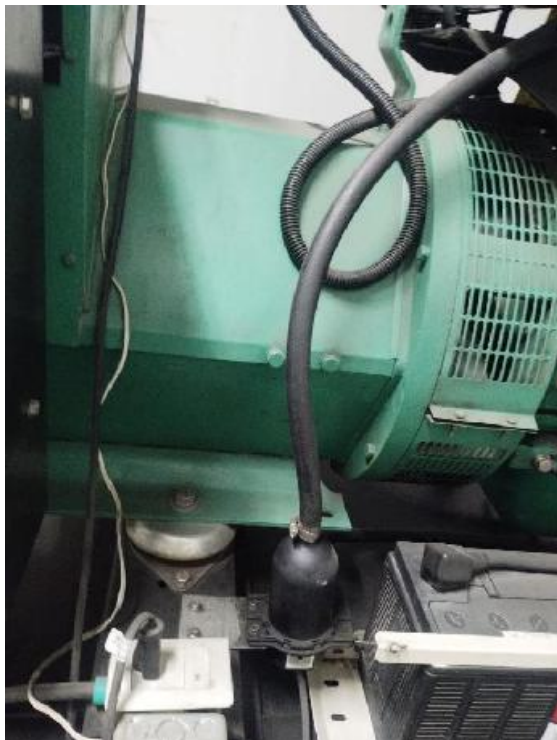
Se toma evidencia fotográfica de las baterías del equipo y del precalentador de camisas que actualmente no esta operando, camisas del motor se encontró frio.

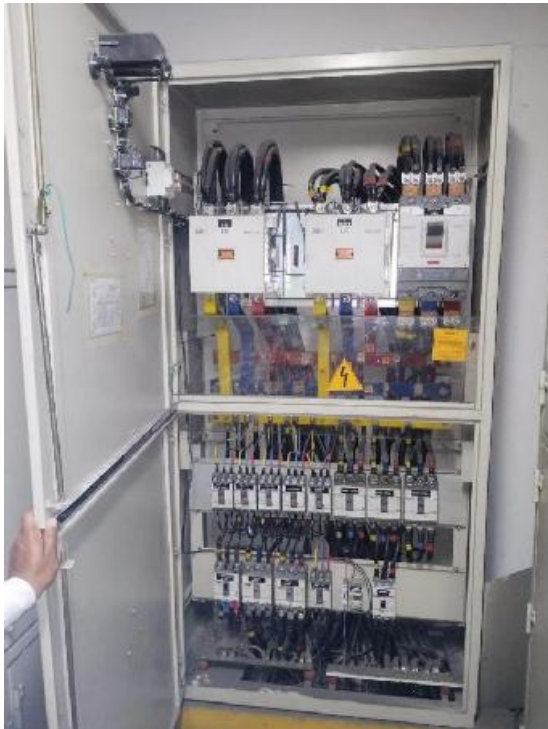
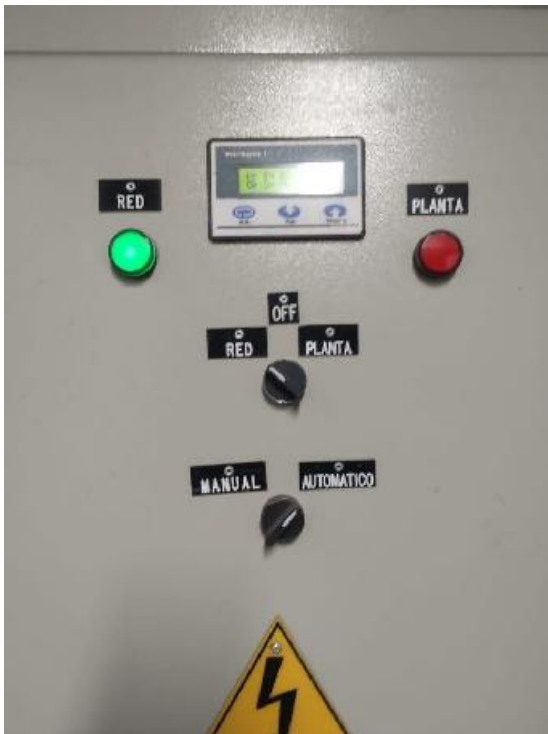
Se toma evidencia estado
fotográfico del tablero
de transferencia,
en algunos tableros no
se encuentra plano
eléctrico,
se encuentra sistema
con mucho polvo.

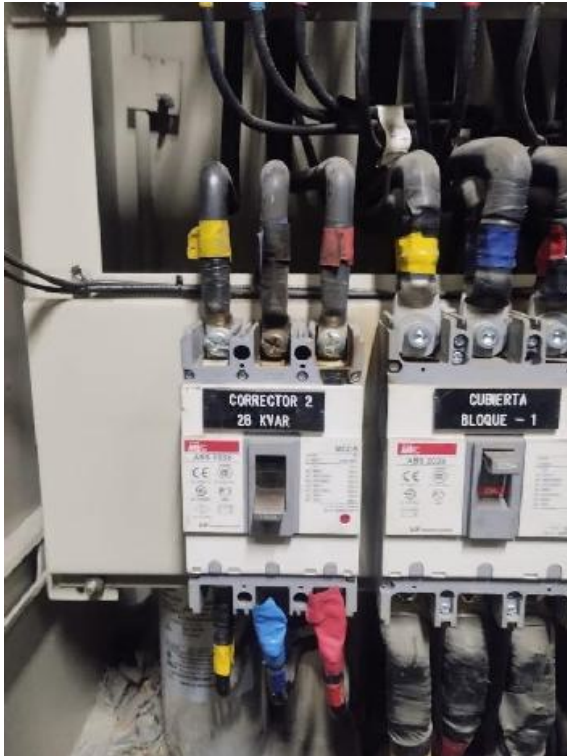
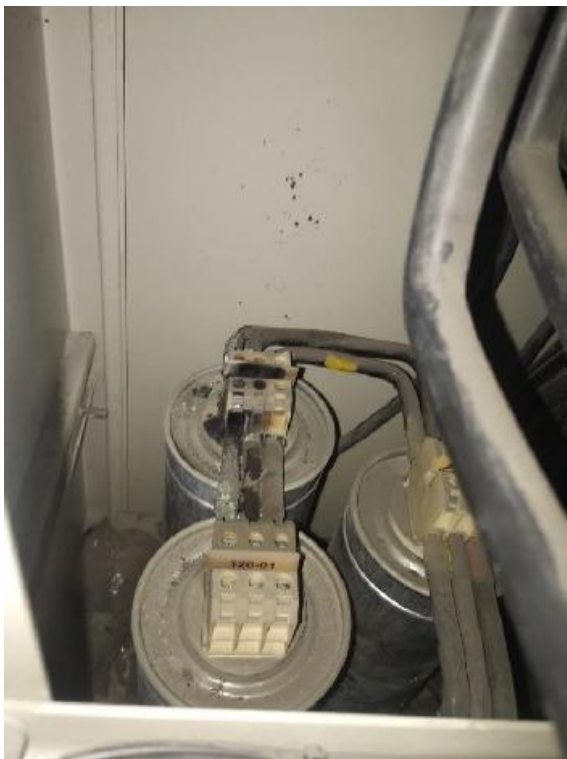
Se encuentra condensadores afectados por falla electrica, se evidencia breaker a la salida desconectado, se evidencia presencia de corto, se debe realizar estudio de calidad de energía y realizar mantenimiento preventivo al sistema de transferencia.

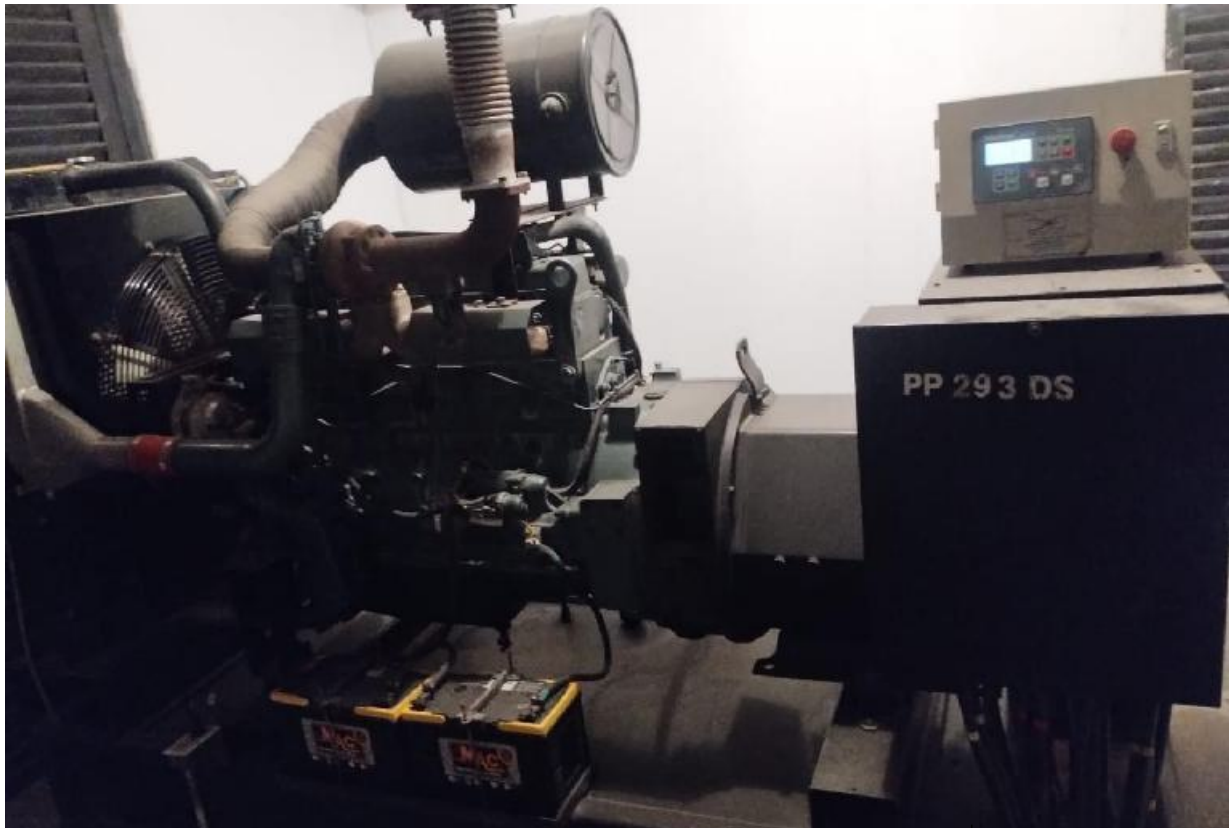
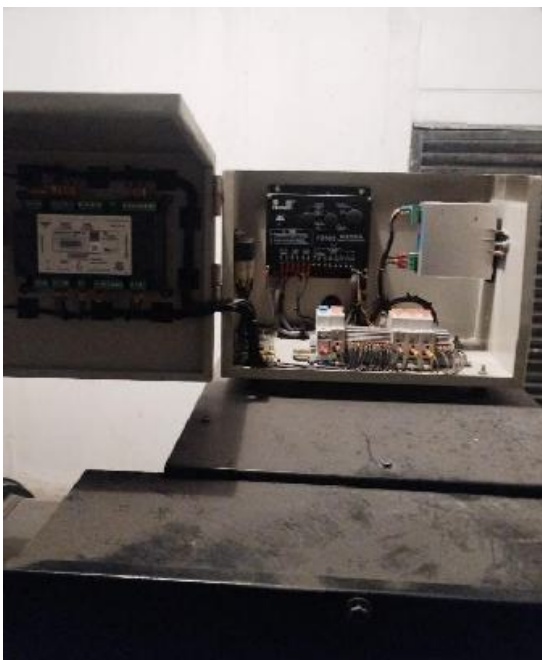
Se encuentra planta electrica
con polvo, adicional
se encuentra
huellas de roedores en
toda la planta electrica.

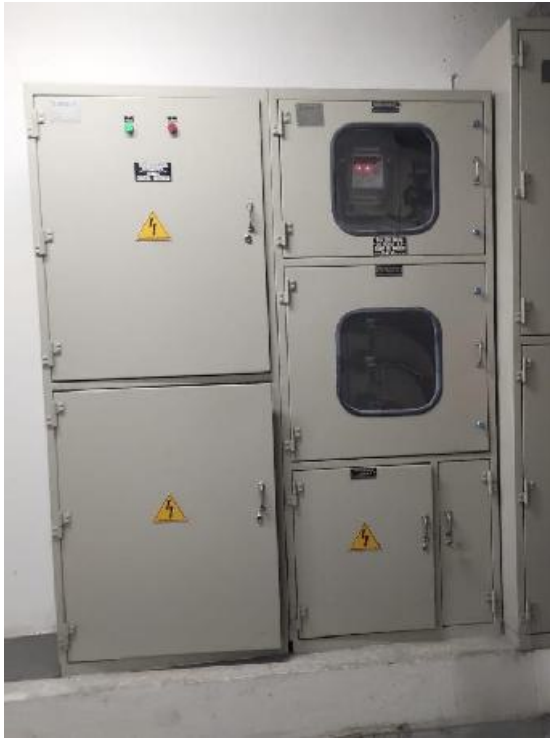
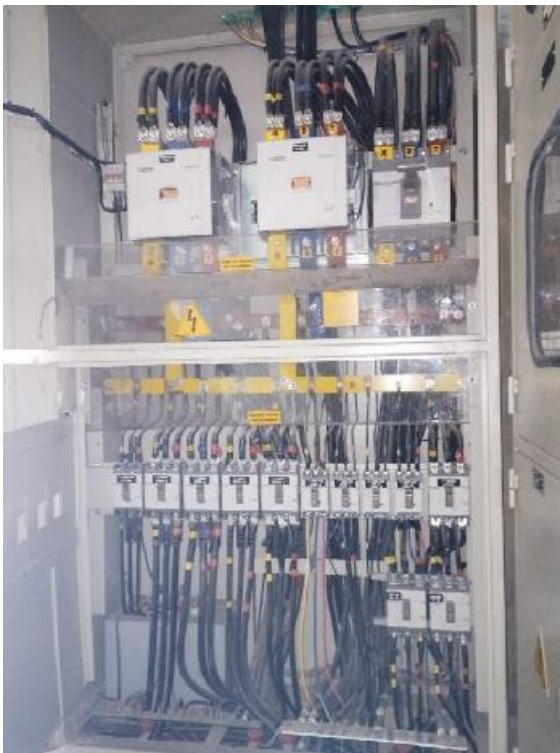
Se toma evidencia estado
fotográfico del tablero de
transferencia, en algunos
tableros no se encuentra plano
eléctrico, se encuentra sistema
con mucho polvo
