DIAGNÓSTICO INICIAL DEL SISTEMA DE GESTIÓN DE SEGURIDAD Y SALUD EN EL TRABAJO

CIU DADELA PARQUE CENTRAL DE OCCIDENTE 1

ASUNTO: DIANGNOSTICO SG-STT EN COLABORACION CON PROFESIONAL SST.

3. DIAGNÓSTICO PARCIAL A NIVEL LOCATIVO - TORRES DE LA 1 A LA TORRE 4

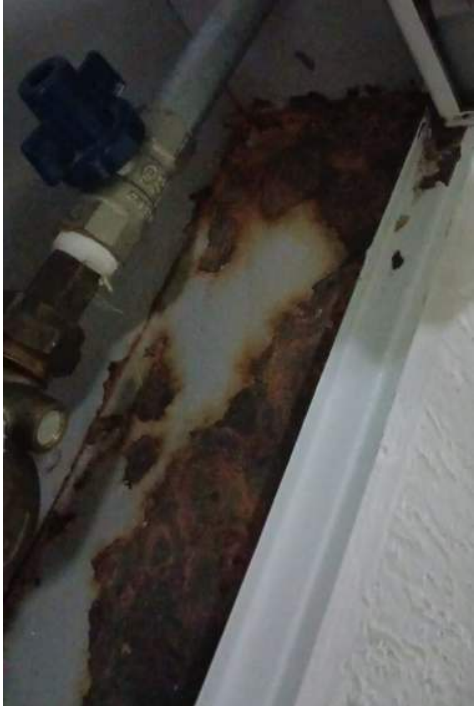
HALLAZGO	EVALUACIÓN DE RIESGO	EVIDENCIA
<p>Se evidencia oxidación en las cajas de los contadores del agua, generando un riesgo locativo alto</p>	ALTO

Implementar de manera urgente un plan de mantenimiento correctivo, dando prioridad a los puntos que están en rojo, mantenimiento cubiertas, lámparas de emergencias, flautas de contadores del agua, señalización, mariposas del gas. Etc.

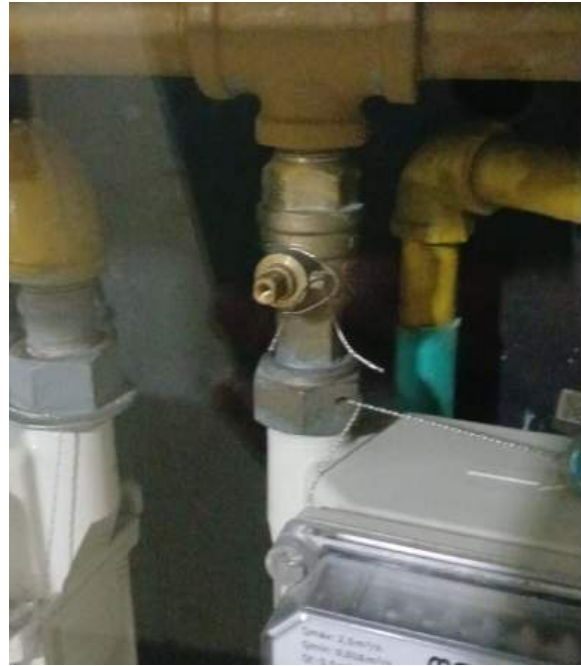
Se evidencia falta de mariposas en los contadores del gas, lo cual genera un riesgo en caso de un evento puntual obligaría a cerrar la válvula general del gas, afectando toda la torre

ALTO

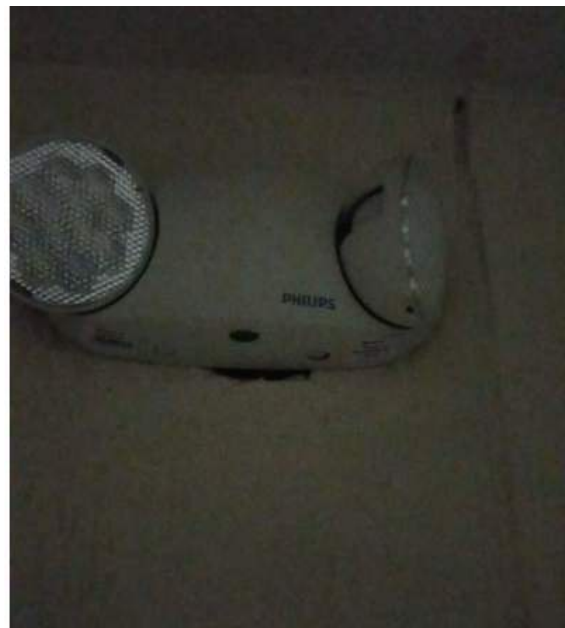
Se evidencia más del 65 % de las lámparas de emergencia no prenden, generando un riesgo en caso de una evacuación

ALTO

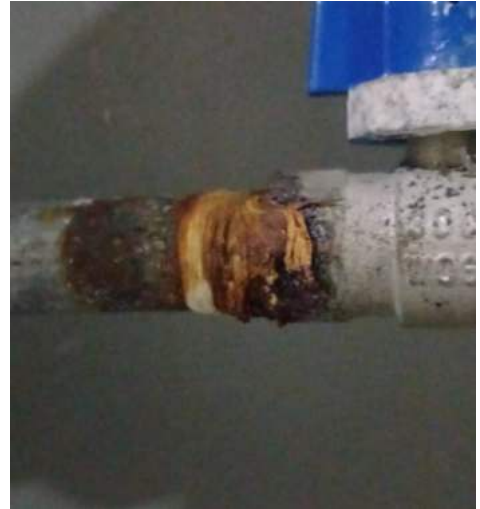
Se evidencia oxidación en flautas y registros tanto la parte que le corresponde a los aptos como la parte que le corresponde a la administración, lo cual genera un alto riesgo de afectación en la potabilidad del agua que está llegando a los aptos

ALTO

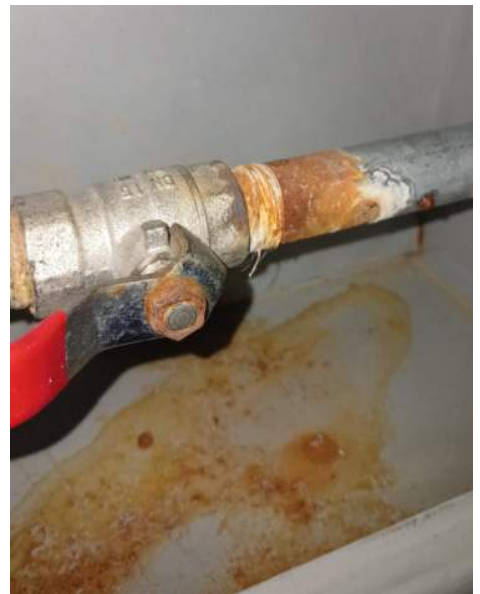
Se evidencia oxidación en flautas y registros tanto la parte que le corresponde a los aptos como la parte que le corresponde a la administración, lo cual genera un alto riesgo de afectación en la potabilidad del agua que está llegando a los aptos

ALTO

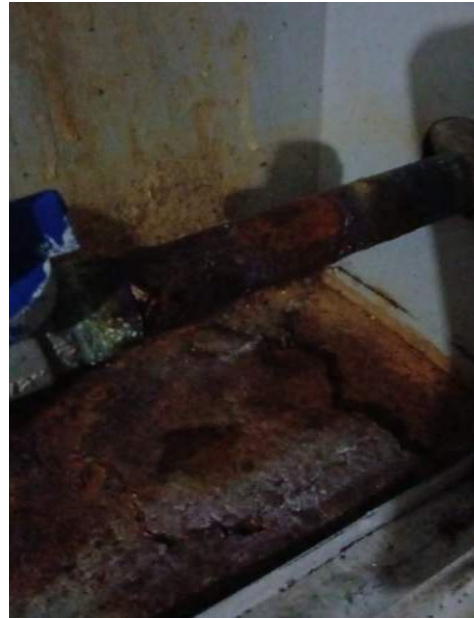
Se evidencia oxidación en flautas y registros tanto la parte que le corresponde a los aptos como la parte que le corresponde a la administración, lo cual genera un alto riesgo de afectación en la potabilidad del agua que está llegando a los aptos

ALTO

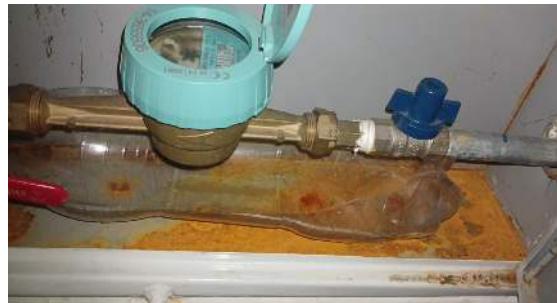
Se evidencia oxidación en flautas y registros tanto la parte que le corresponde a los aptos como la parte que le corresponde a la administración, lo cual genera un alto riesgo de afectación en la potabilidad del agua que está llegando a los aptos

ALTO

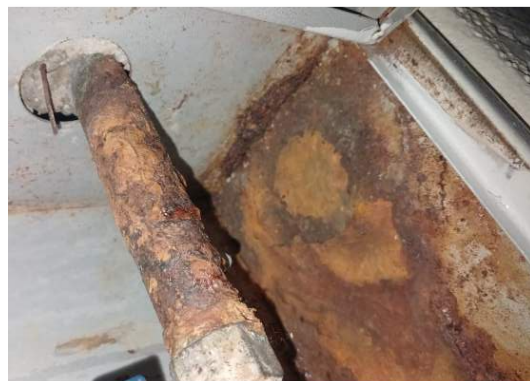
Se evidencia oxidación en flautas y registros tanto la parte que le corresponde a los aptos como la parte que le corresponde a la administración, lo cual genera un alto riesgo de afectación en la potabilidad del agua que está llegando a los aptos

ALTO

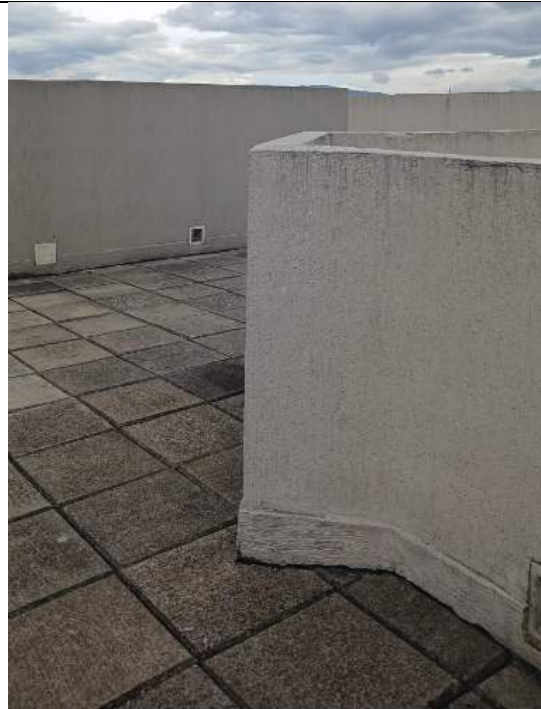
No se evidencian puntos de anclajes certificados

ALTO

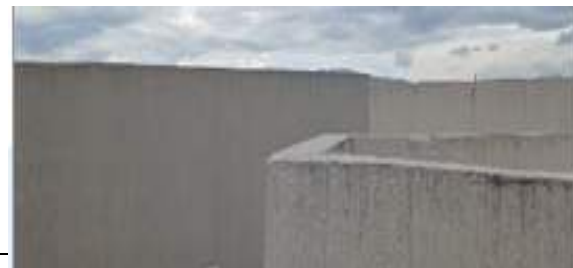
Nos e evidencian para rayos en la torre 2

ALTO
