***SEGUNDO INFORME
RENOVACION CUARTO DE
MOTOBOMBAS***

***PARQUE CENTRAL OCCIDENTE
UNO
TORRE 1 Y 2***

19 DE AGOSTO DE 2025

RENOVACIÓN GENERAL CUARTOS DE BOMBAS DE AGUA POTABLE TORRES 1,2 Y 3,4

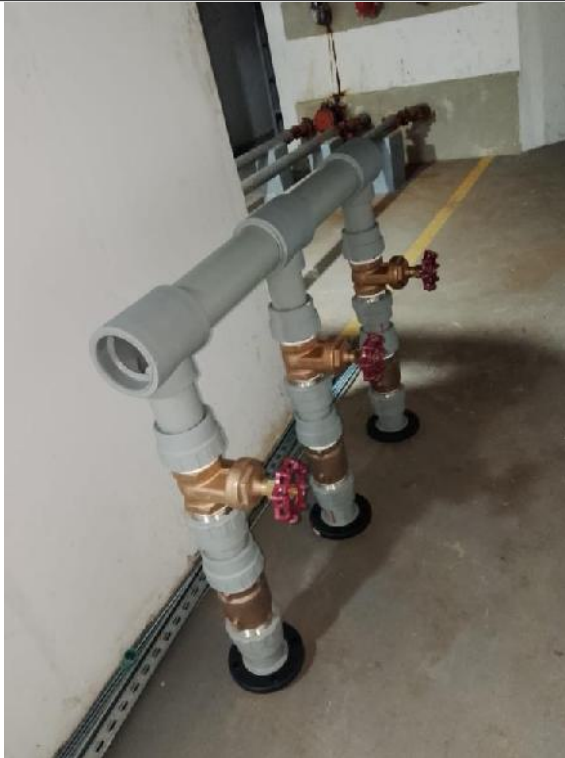
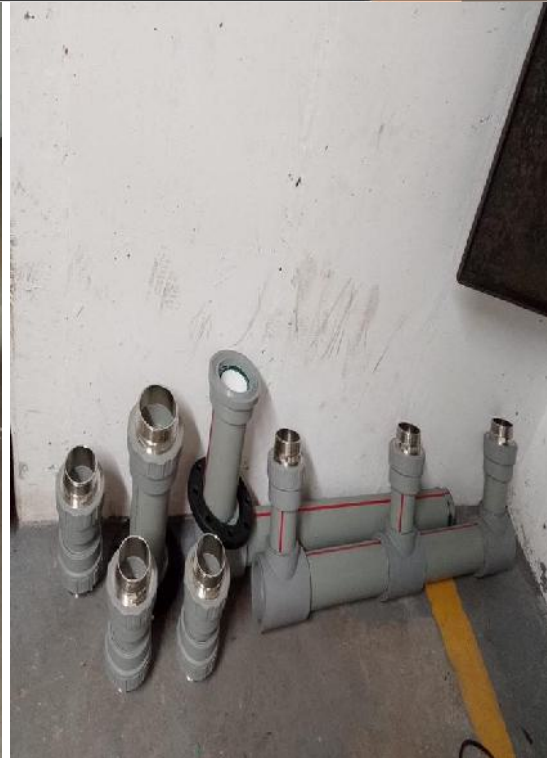
Actividad ejecutada con un avance del 100%, comprendida por la actividad culminada de preinstalación en suelo, para una vez terminada proceder a hacer la instalación en techo.

Imagen 1,2. Preensamble tubería.

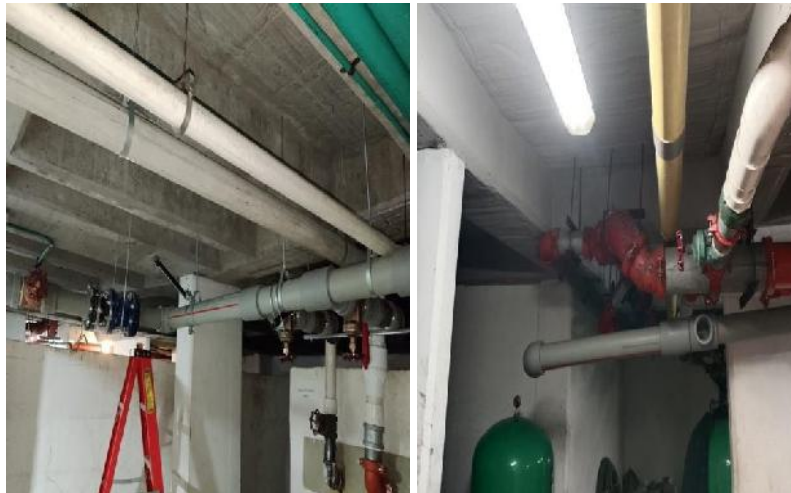
Imagen 5,6. Tubería preparada para conexión en corte de agua.

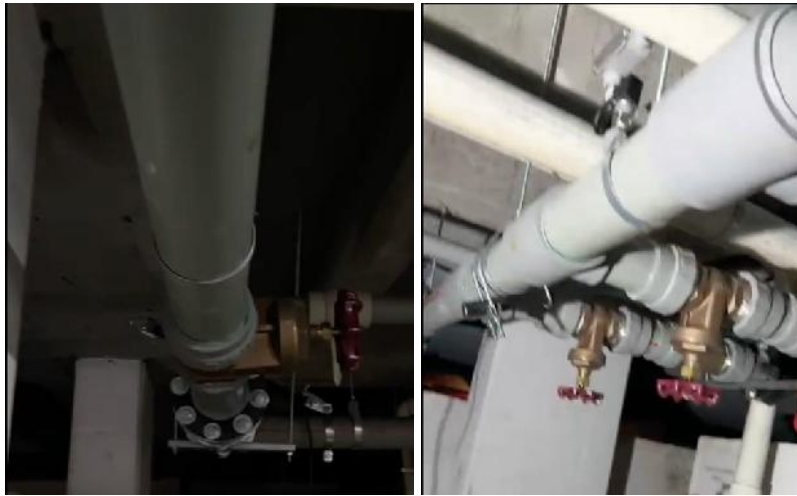
Imagen 7,8. Avance Instalación equipo de bombeo para conexión de bombas y salida de descarga general.

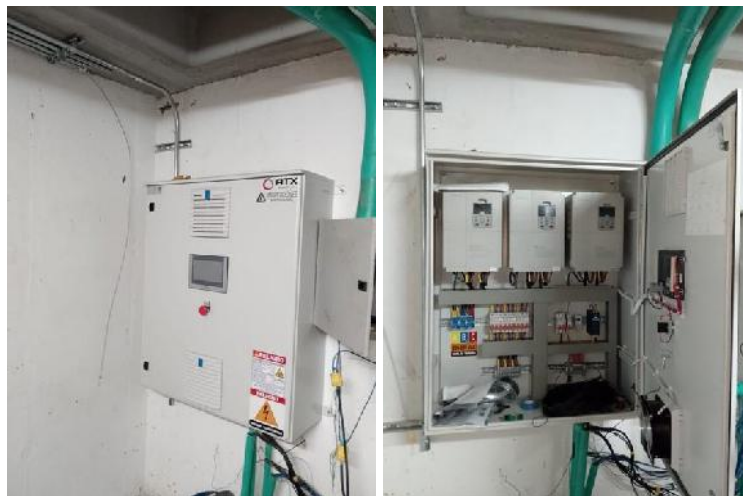
Actividad ejecutada con un avance del 100%, tablero de control operativo, tendido de infraestructura eléctrica (tubería y cableado) completo y conexión de bombas.

Imagen 9,10. Posicionamiento y conexonado de tablero de control.

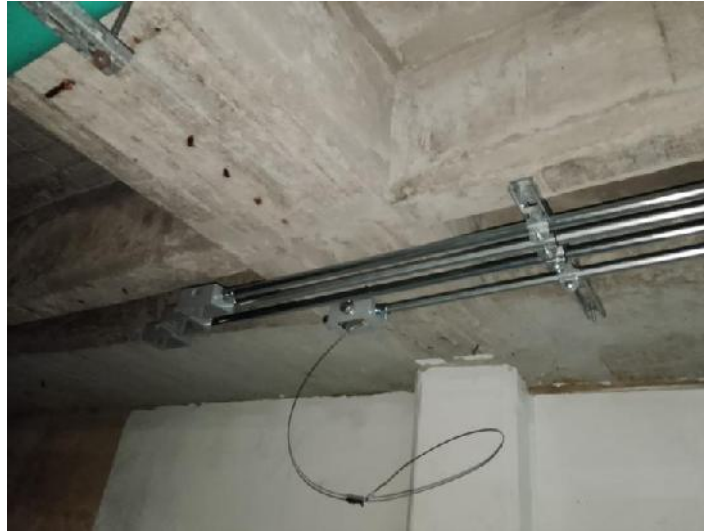
Imagen 11. Tendido de tubería y cableado para conexonado de motobombas.

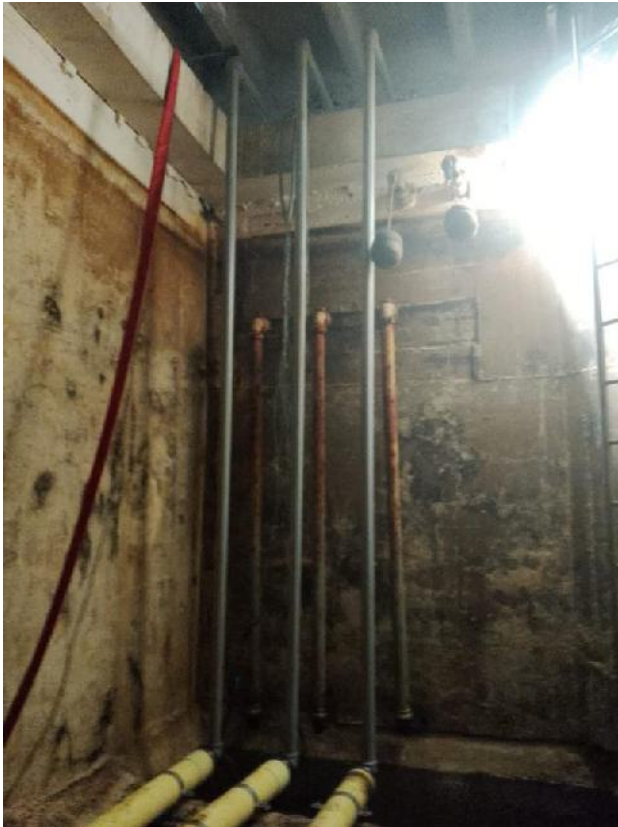
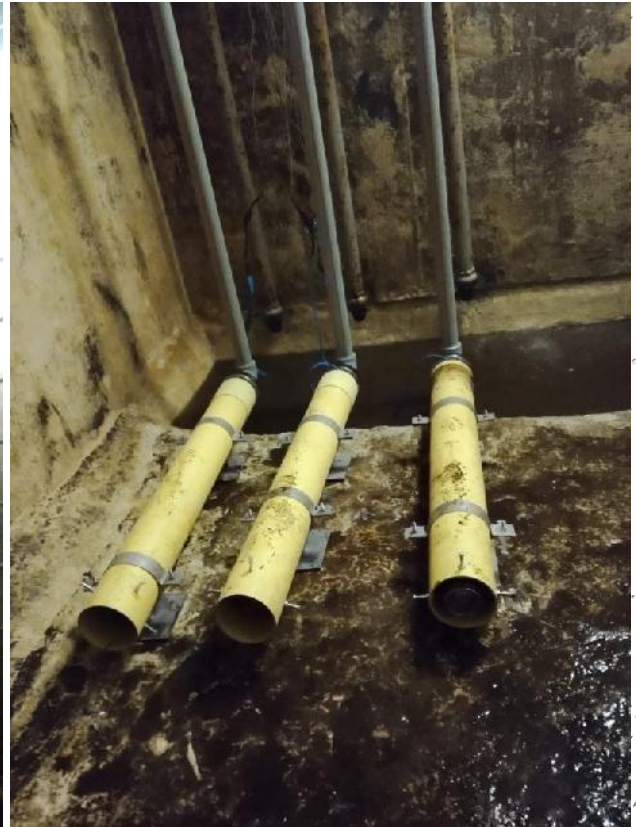
Actividad ejecutada con un avance del 100%, con tubería posicionada colgante sobre equipos actualmente operando, ejecución finalizada el día viernes 15/08/2025, en corte de agua programado.

Imagen 15,16. Avance Instalación equipo de bombeo con conexión de bombas y salida de descarga individual del equipo de bombeo dentro de tanques.

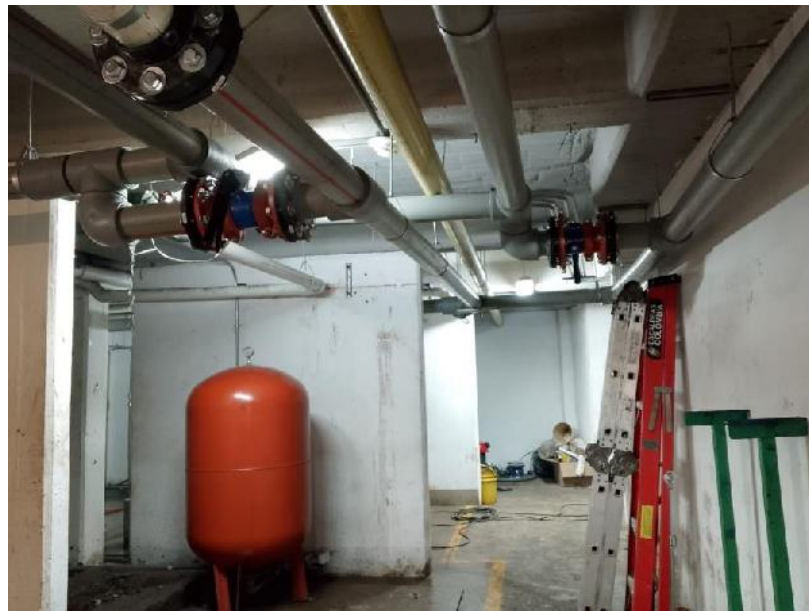
Imagen 18. Descargas generales terminadas, con instalación de by pass.

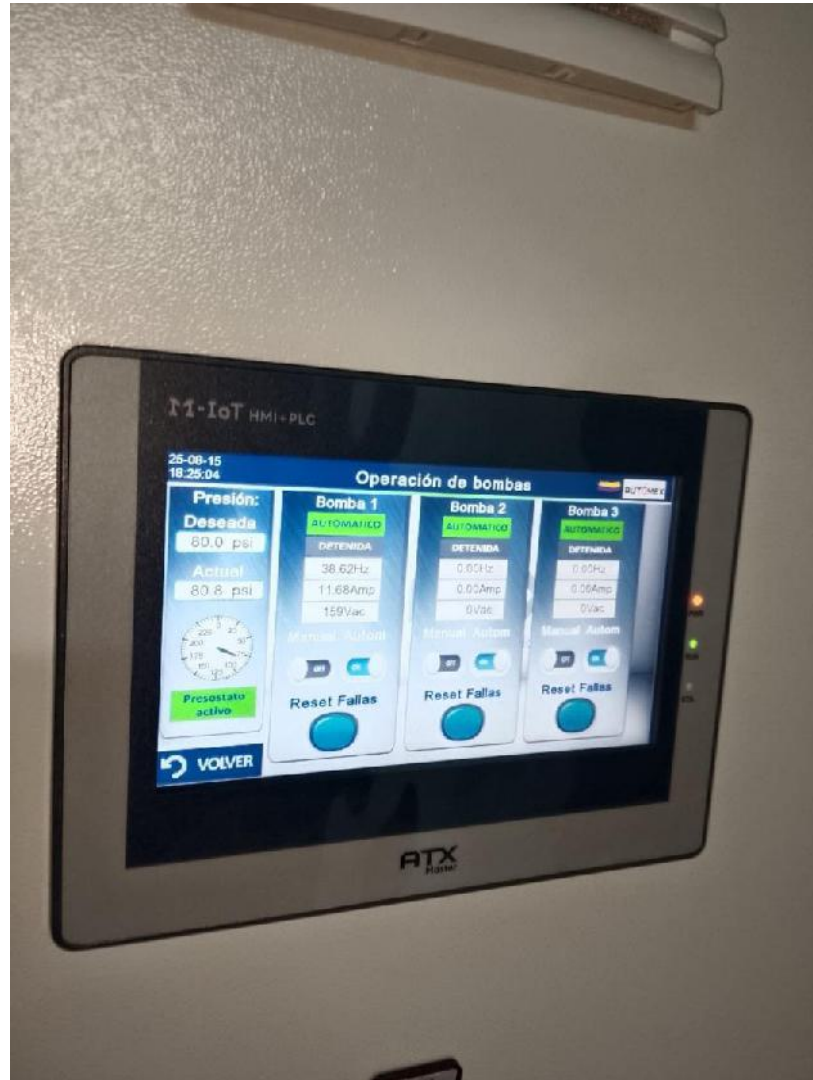
Imagen 19. Tablero de control con presión actual del sistema de baja presión.
