**DIAGNÓSTICO  
INSTALACIONES  
FÍSICAS COMPARATIVAS  
A LOS VINCULOS  
CONTRACTUALES  
VIGENTES**

## DIAGNOSTICO FÍSICO #001/2024 INMUEBLE CIUDADELA PARQUE CENTRAL DE OCCIDENTE I - ASCRITO AL RÉGIMEN DE PROPIEDAD HORIZONTAL DE USO RESIDENCIAL

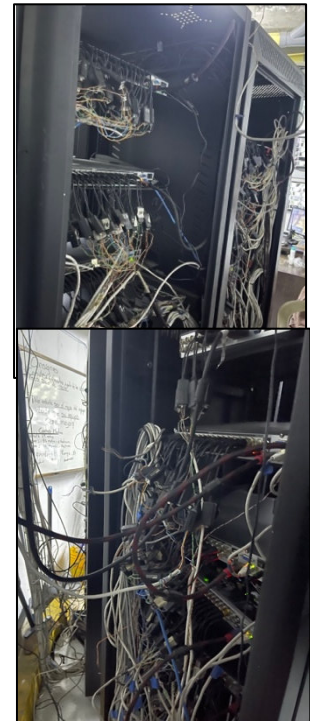
- En las terminales RJ45 se evidencian dañadas, se requiere quitar las temrinales dañadas, colocar las temrinales nuevas y reponchar.
- **ORGANIZACIÓN DEL SEGUIMIENTO SECUENCIAL DEL CCTV:** Se evidencia una notable desorganización del cableado en los racks lo que imposibilita el mantenimiento preventivo que deriva en funcionamiento deficiente del sistema e imposibilita el facil acceso para el mantenimiento preventivo oportuno y duradero. Se debe **Suministrar regletas y organizadores de cableado y quitar del piso este cableado:** Esto ayudará a mantener el cableado fuera del suelo y evitará que se dañe o se enrede. Además, **se debe instalar complementos de cableado y reponcharlos para organizar por DVR:** Esto ayudará a organizar el cableado de forma ordenada y segura. Así mismo se debe **Desarrollar canales de cada DVR, hacer armado de cableado, marcar, organizar, conectar a cada DVR indicado, según el consecutivo de seguimientos.**

- Se requieren 3 discos duros de 4tb para el almacenamiento.

- Se necesitan 13 cámaras nuevas que reemplacen aquellas cuyo inflorajo para la noche no funcionan tales como: Suministre camaras,DVR15, caaras canales, 24, 32,18, 25, 22,20, 24, 21, 28 14, tipo bala, 20m, DVR5, canal 32, daño leds, DVR13m canal canal 7,daño leds, canl 13.

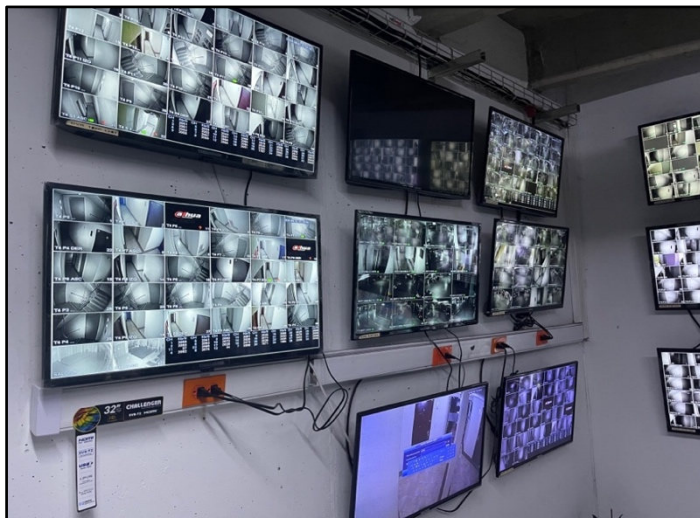
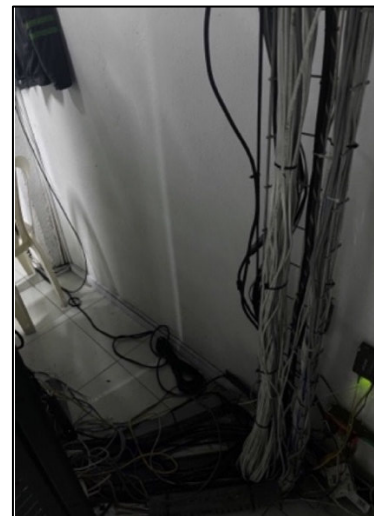
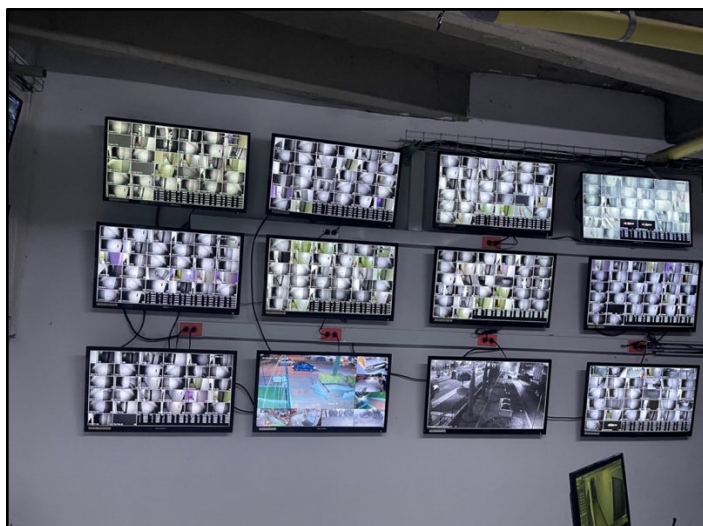
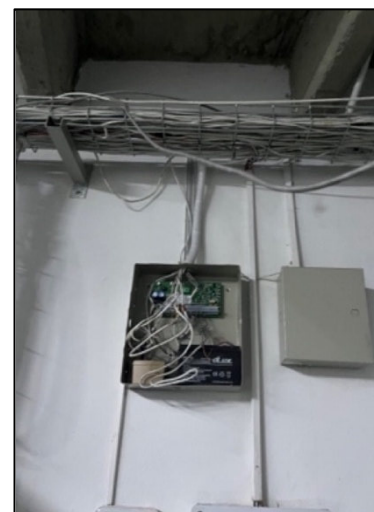
### REGISTRO FOTOGRÁFICO

Se encontraban 35 cámaras sin servicio, sin embargo durante el mes de mayo a junio se ha puesto en servicio 24 de ellas, no obstante, es requerido el cambio del cableado UTP para solventar la necesidad de las 11 cámaras Suministre y cambiar cable UTP Cat-5E, caja de 305m, 100x100 COBRE, **DE USO EXTERIOR POR 450m,,** Para un total de 11 camaras. Y para solucionar DVR 18, se requiere Suministro y cambio cable utp, 100x100 cobre, USO INTERIOR, para camaras de la Torre 4 DVR18, **APROXIMADAMENTE 280M.**

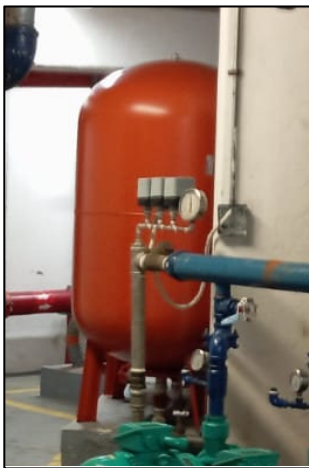
**TANQUES HIDROFLO:** Evidentemente los tanques hidroflo se encuentran en muy buen estado pese a esto se recomienda realizar el mantenimiento preventivo para asegurar su correcto funcionamiento.

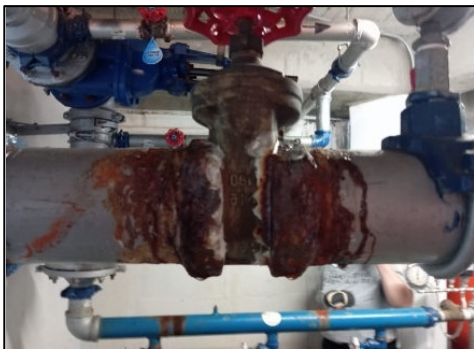
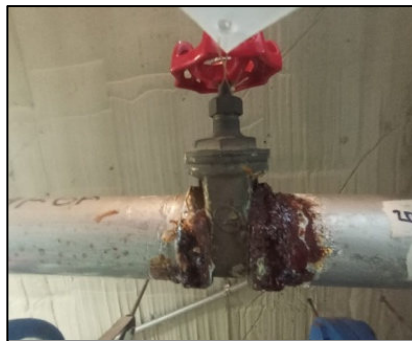
### ANEXO DE FOTOS QUE MUESTRAN LA GRAVEDAD EN QUE SE ENCUENTRA LOS CUARTOS DE BOMBAS.

**TUBERÍA DE SUCCIÓN:** Se evidencia Bastante oxidación o deterioro de la tubería externa del tanque de reserva de agua potable por esta razón el cuarto de bombas en general se encuentra apagado. Se avista que se conectó este al cuarto de bombas numero 3 donde de igual manera este cuarto se encuentra demasiado imperfecto con múltiples fugas y concluyentemente un gran riesgo.

**BOMBAS HIDRAULICAS:** Se evidencian 2 bombas centrifugas de 10 HP marca Barnes de color verdes las cuales se encuentran apagadas y sin uso, debido al gran deterioro de este cuarto de bombas.

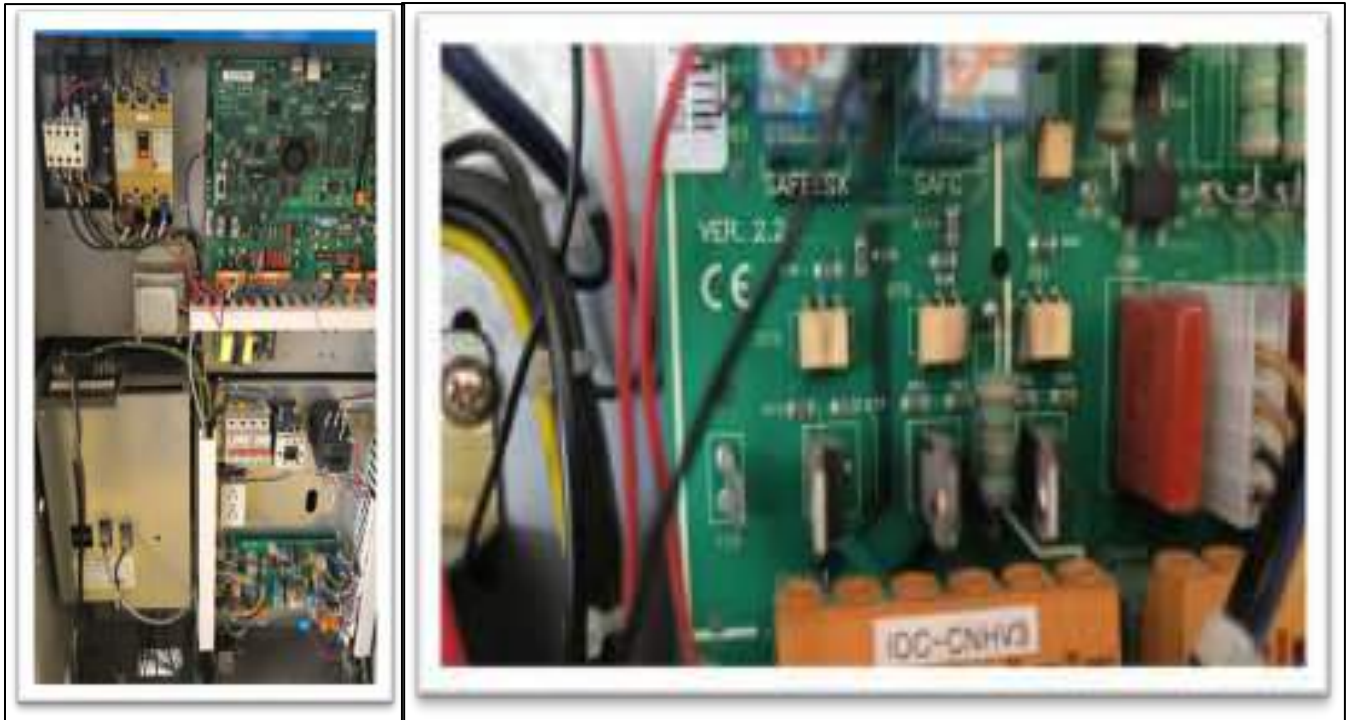
el criterio Técnico de THYSOT ELEVADORES que hemos solicitado como administración por escrito 21/05/24, se sugiere reemplazar las tarjetas electrónicas completas. Algunas de estas ya muestran signos de recalentamiento y, en cualquier momento, podrían fallar completamente, lo que haría necesario su cambio inmediato y afectar la operación de los ascensores.

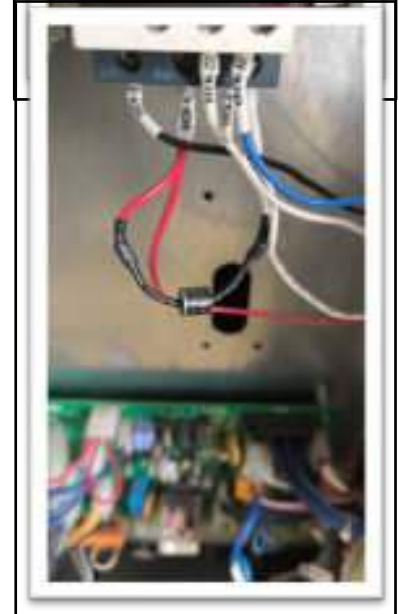
**DIODOS DE SERIE DE SEÑALES:** Se han venido cambiando de la mano de THYSOT sin embargo es requerido un programa de intervención general, ¿Por qué son importantes?- Los diodos en serie son componentes electrónicos esenciales en los circuitos de señalización de ascensores, desempeñando un papel crucial en la protección y el correcto funcionamiento del sistema. Su presencia en las líneas de señal proporciona beneficios significativos que garantizan la seguridad y la confiabilidad del sistema de ascensores. Algunas de las funciones de los diodos de serie son:

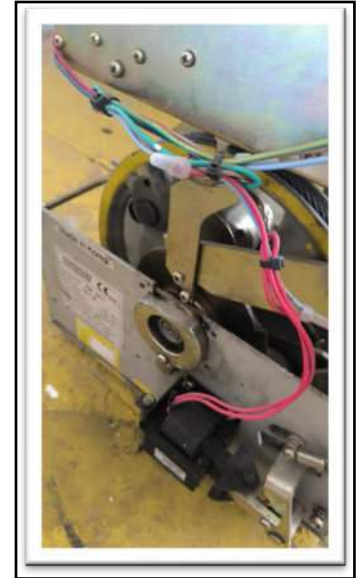
**GUAYAS DE PUERTAS EN EL RECORRIDO:** Existen guayas de puertas en el recorrido que, a pesar de haber sido instaladas recientemente, éstas se pueden reventar en cualquier momento por oxidación, ocasionando que los ascensores queden fuera de servicio y/o con personas atrapadas (esto a causa de las constantes caídas de agua), se debe hacer una campaña de remplazo.
