RESPUESTA FORMAL A DERECHO DE PETICIÓN

ASUNTO: RESPUESTA DERECHO DE PETICIÓN DE INTERES GENERAL

OFICINA DE ADMINISTRACIÓN PARQUE CENTRAL DE OCCIDENTE 1

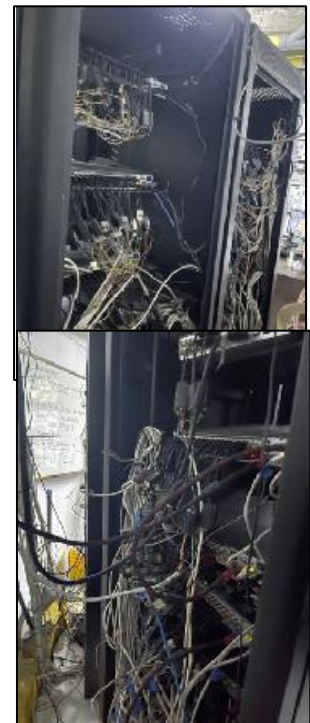
- En las terminales RJ45 se evidencian dañadas, se requiere quitar las temrinales dañadas, colocar las temrinales nuevas y reponchar.
- **ORGANIZACIÓN DEL SEGUIMIENTO SECUENCIAL DEL CCTV:** Se evidencia una notable desorganización del cableado en los racks lo que imposibilita el mantenimiento preventivo que deriva en funcionamiento deficiente del sistema e imposibilita el facil acceso para el mantenimiento preventivo oportuno y duradero. Se debe **Suministrar regletas y organizadores de cableado y quitar del piso este cableado:** Esto ayudará a mantener el cableado fuera del suelo y evitará que se dañe o se enrede. Además, **se debe instalar complementos de cableado y reponcharlos para organizar por DVR:** Esto ayudará a organizar el cableado de forma ordenada y segura. Así mismo se debe **Desarrollar canales de cada DVR, hacer armado de cableado, marcar, organizar, conectar a cada DVR indicado, según el consecutivo de seguimientos.**

- Se requieren 3 discos duros de 4tb para el almacenamiento.

- Se necesitan 13 cámaras nuevas que reemplacen aquellas cuyo inflorajo para la noche no funcionan tales como: Suministre camaras,DVR15, caaras canales, 24, 32,18, 25, 22,20, 24, 21, 28 14, tipo bala, 20m, DVR5, canal 32, daño leds, DVR13m canal canal 7,daño leds, canl 13.

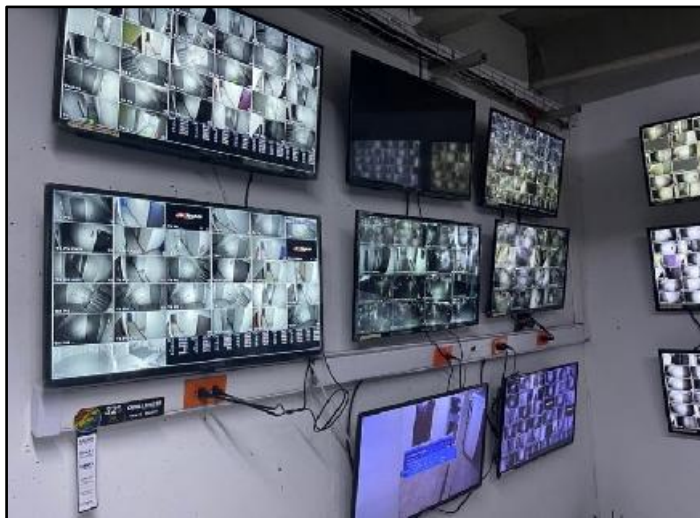
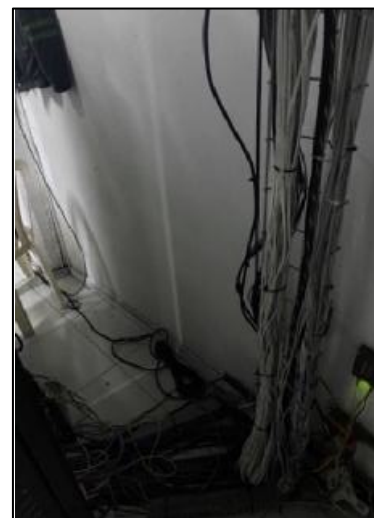
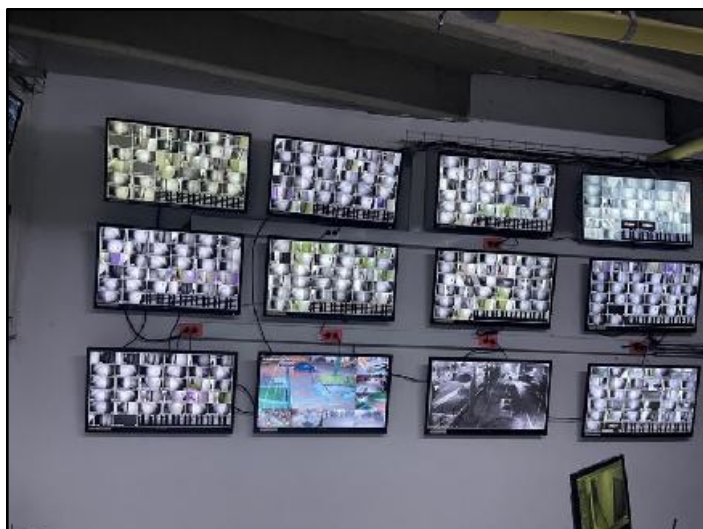
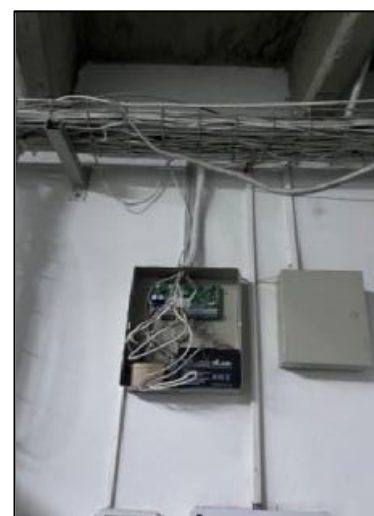
REGISTRO FOTOGRÁFICO

DVR 10	se cambió el switch de encendido. Se hizo la reparación y se logró poner en operación Esta reparación se realizó del 09/05 al 17/05 del 2024 DVR reparado 09/05 al 17/05 del 2024.
DVR 11	No tiene cámaras fuera de servicio.
DVR 12	No tiene cámaras fuera de servicio.
DVR 13	No tiene cámaras fuera de servicio.
DVR 14	No tiene cámaras fuera de servicio.
DVR 15	Canal 7 Canal 27 Canal 28 Canal 28 Estas cámaras pertenecen, al lado de la T4 y plazoleta, para su funcionamiento se debe cambiar el cable.
DVR 16	Cámaras Fuera de servicio Canal 12, cambiar cable Canal 9, tiene ruido, esta falla es debido a la cercanía con la alimentación del ascensor.
DVR 17	No tiene cámaras fuera de servicio.
DVR 18	Las cámaras de la torre4 centellean, por deficiencias en el cableado des la cámaras.

Se encontraban 35 cámaras sin servicio, sin embargo durante el mes de mayo a junio se ha puesto en servicio 24 de ellas, no obstante, es requerido el cambio del cableado UTP para solventar la necesidad de las 11 cámaras Suministre y cambiar cable UTP Cat-5E, caja de 305m, 100x100 COBRE, **DE USO EXTERIOR POR 450m,,** Para un total de 11 camaras. Y para solucionar DVR 18, se requiere Suministro y cambio cable utp, 100x100 cobre, USO INTERIOR, para camaras de la Torre 4 DVR18, **APROXIMADAMENTE 280M.**
